## Mazda 323 2.0 ditd 90 Ch phase 1.

Problème : le voyant de chauffe clignote dès la mise en route, s'éteint lors de forte accélération pour se rallumer au bout de quelques secondes au ralenti. Après quelques tests standards comme purge du filtre GO, test du circuit de chauffe et vérification de différents connecteurs, fusibles... j'en suis venu à soupçonner la vanne EGR.

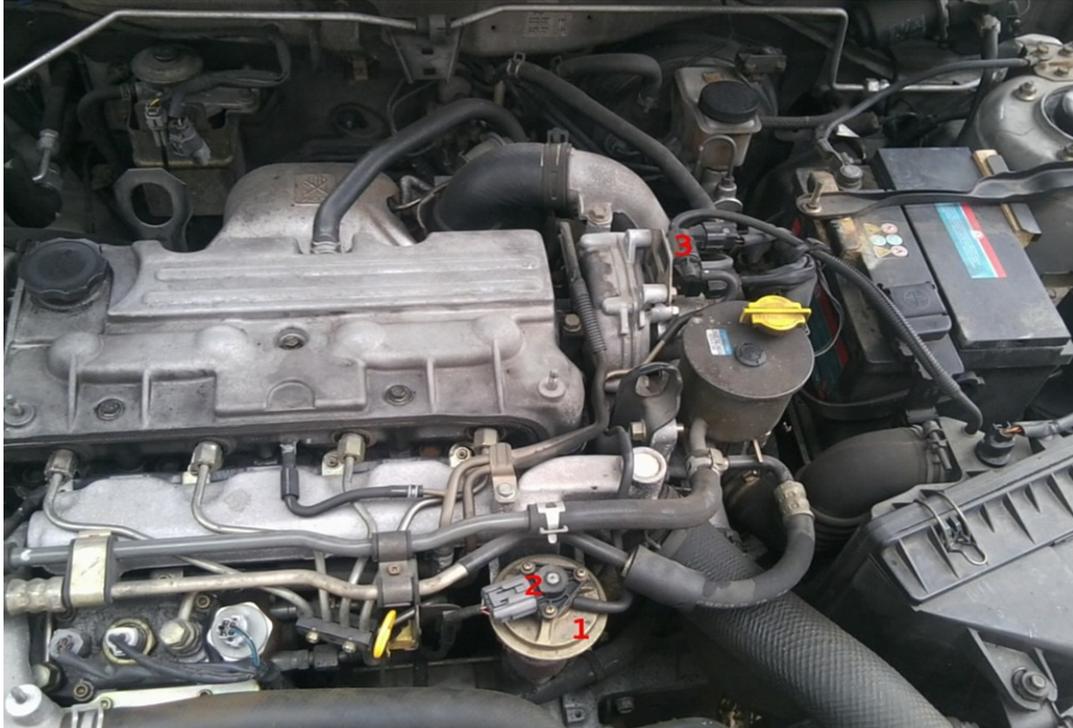
- 1 : Vanne EGR coiffée de sa capsule de dépression
- 2 : Capteur de position et sa fiche
- 3 : Electrovanes de commande de la vanne EGR

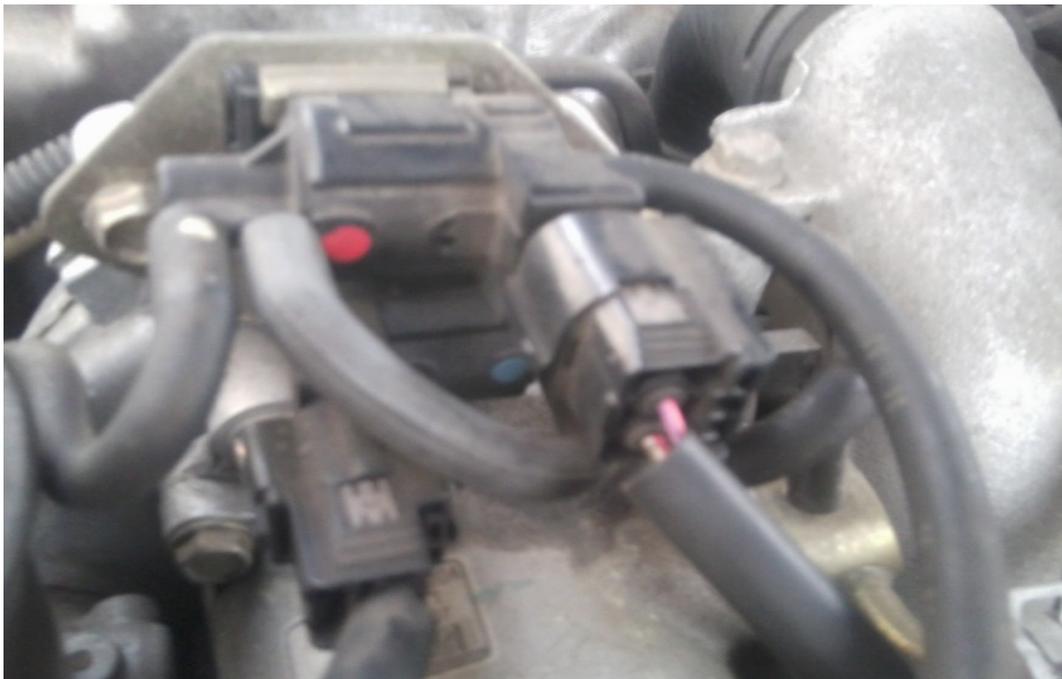
- la première EV ( point rouge ) sert à remettre à l'air libre car reliée à la boîte à air et donc à refermer la vanne EGR.

- la seconde EV ( point bleu ) est relié à la pompe à vide et permet d'ouvrir la vanne EGR par dépression.

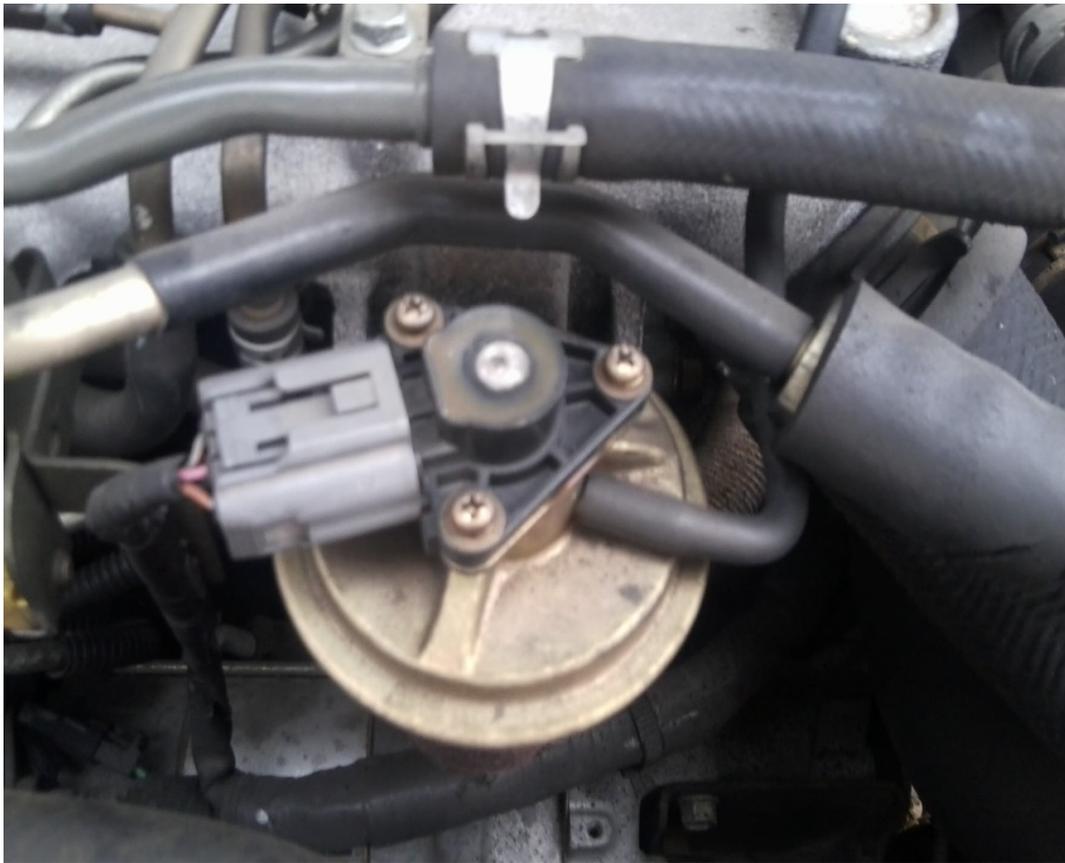
- le capteur de position renvoie l'info à la gestion moteur

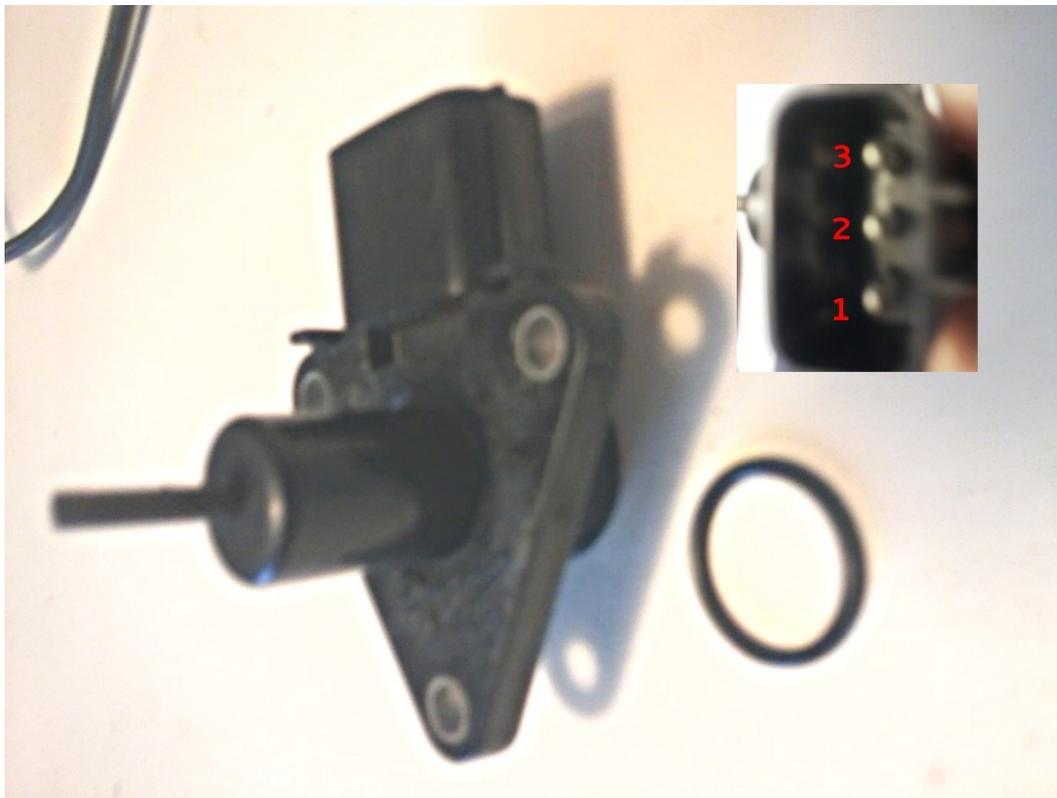
1 - 2 : résistance de 4 kOhm  
1 - 3 : variation linéaire de 0,1 à 4,1 kOhm  
2 - 3 : variation linéaire de 4,1 à 0,1 kOhm

Mes soucis viennent à priori d'une prise d'air perturbant le bon fonctionnement de la vanne EGR, j'ai donc démonté et examiné toutes les durites et le capteur de position dont le joint torique me semble sec. Il a suffi de tout nettoyer et de graisser le joint avec de la graisse de robinetterie puis de tout remonter pour que tout rentre dans l'ordre.
