Journal de bord d'une Honda CA 125 Rebel de 1998

04-JUN-2023 : ~4776,5 km

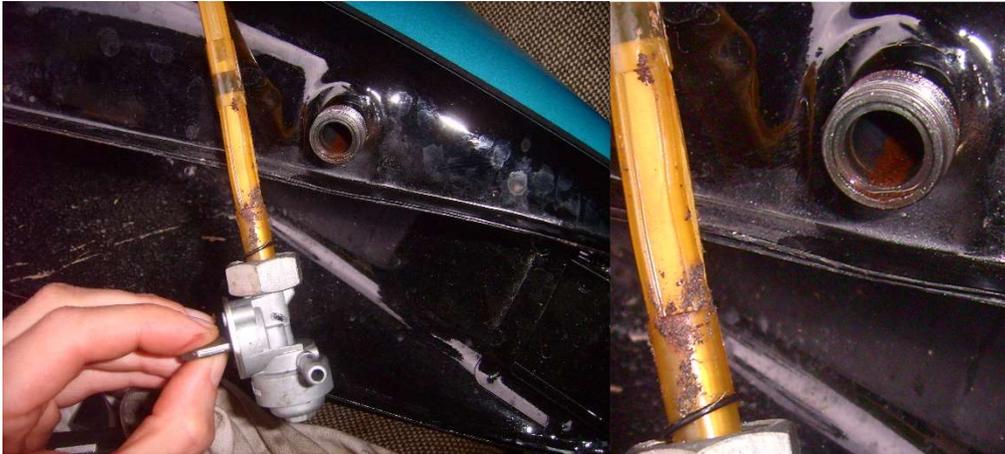
Le bas de la crépine un peu déformée et le piquage étaient plein de rouille.

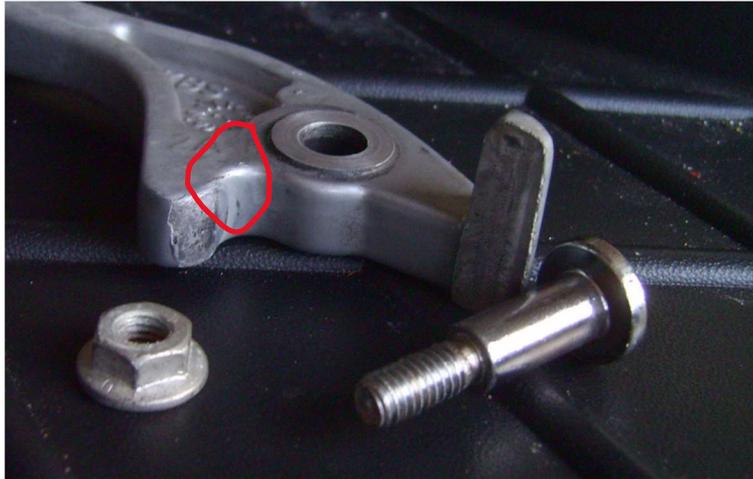
Pas de coussinet ou autre sur ce levier.
En rouge la zone où la peinture a sauté et forme rebord.

J'ai aussi déposé le levier (contre écrou clé de 10 mm et tournevis plat de 6 mm) pour nettoyer et lubrifier son axe et les surfaces axiales à la graisse marine. La peinture du levier a sauté dans la zone d'appui sur le piston, causant une sorte de petit trottoir. Je l'ai poli et lubrifié la zone à la graisse marine.

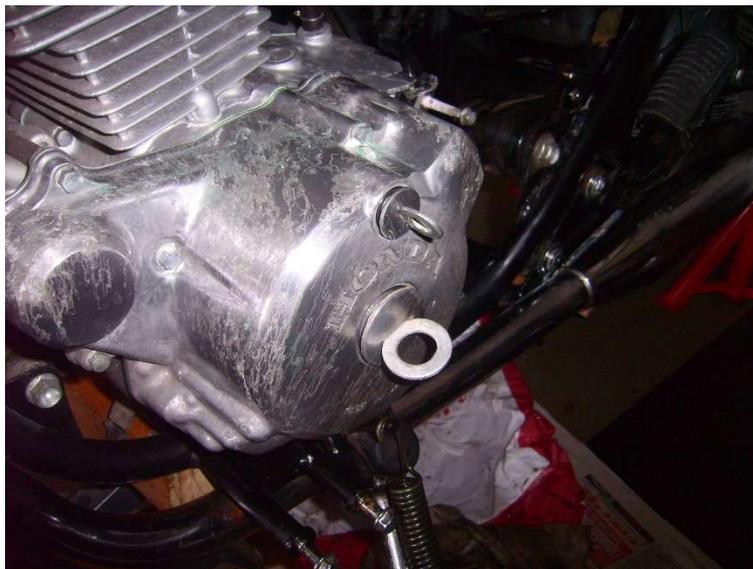
On voit combien les carters ont pris cher : les traces vertes sont des restes d'un essai avec un abrasif en pâte contre les rayures.

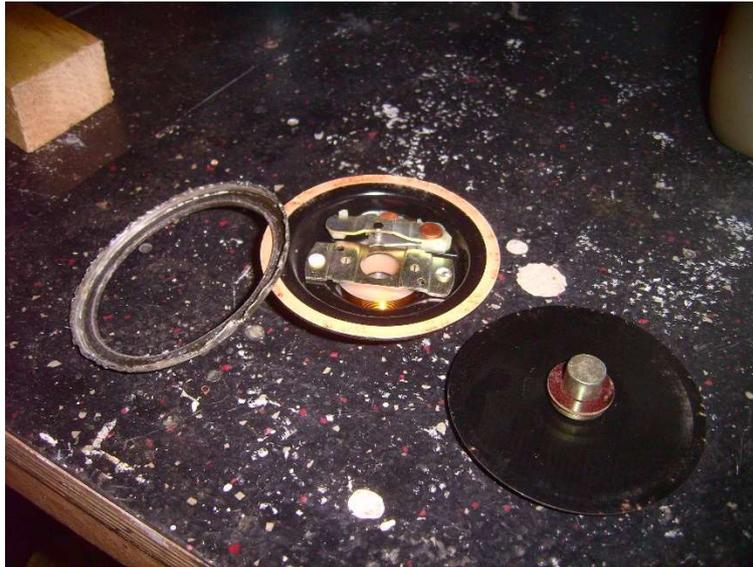
Pas la moindre trace d'oxydation à l'intérieur du klaxon.

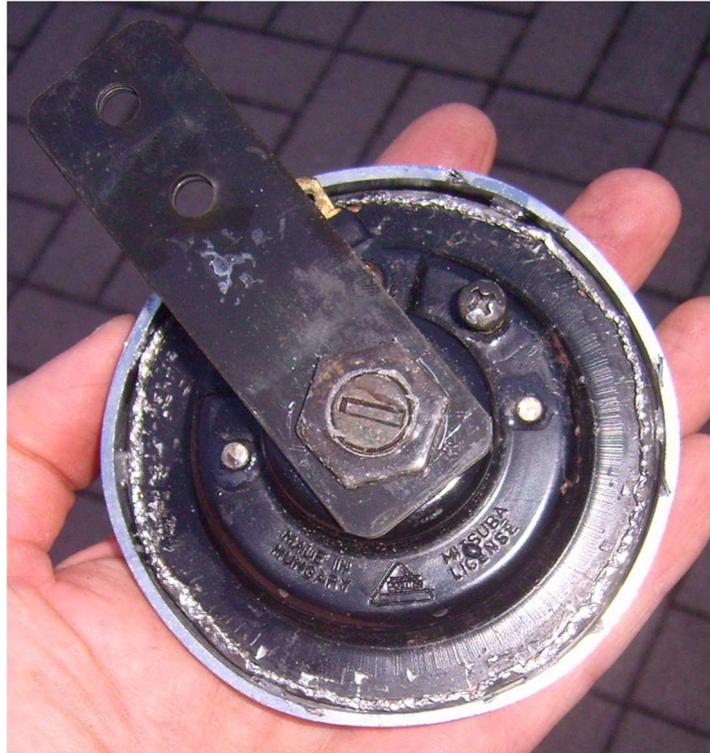
Massacre de tôle repliée

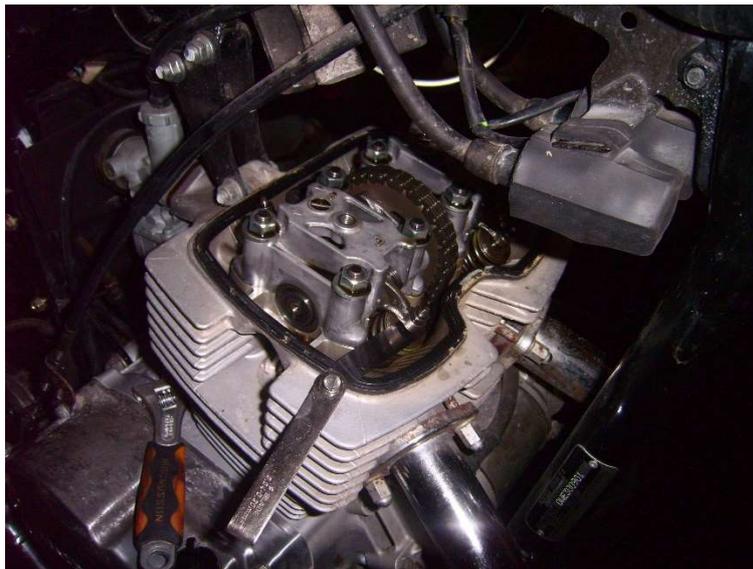
Cale de 0,08 mm entre soupape d'échappement et culbuteur du cylindre droit.

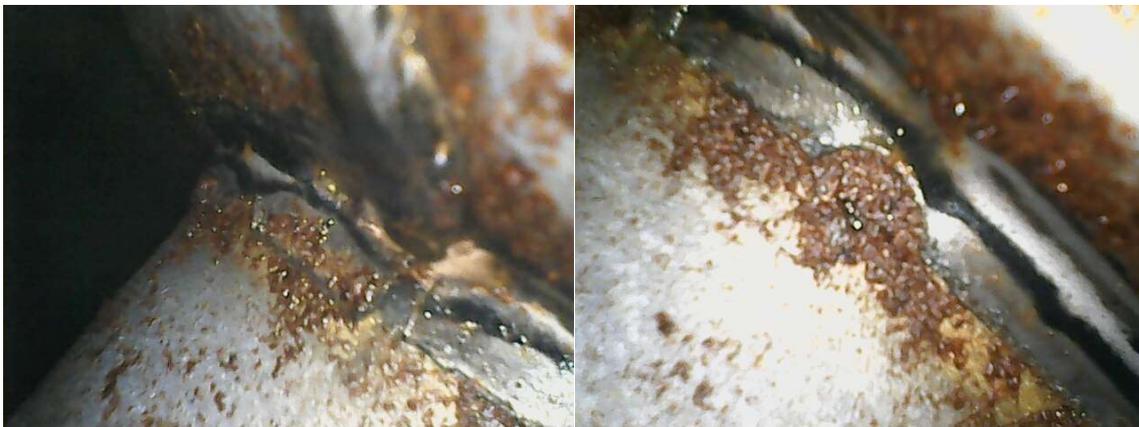
C'est beaucoup moins dramatique que ça en a l'air. A l'œil nu par le trou de remplissage, j'ai l'impression de voir une sorte de petites billes brillantes.

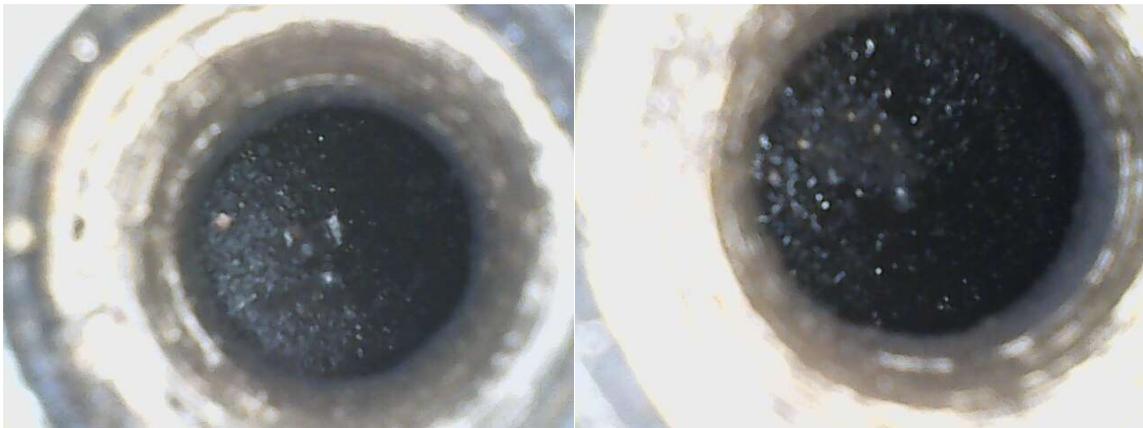
Tant que la caméra était de sortie, j'ai fait un tour dans les chambres de combustion (gauche et droite)... Restées hélas au PMH (les manetons sont calés à 360°) suite au réglage du jeu aux soupapes, donc impossible d'y entrer. Je trouve les calottes très sales.

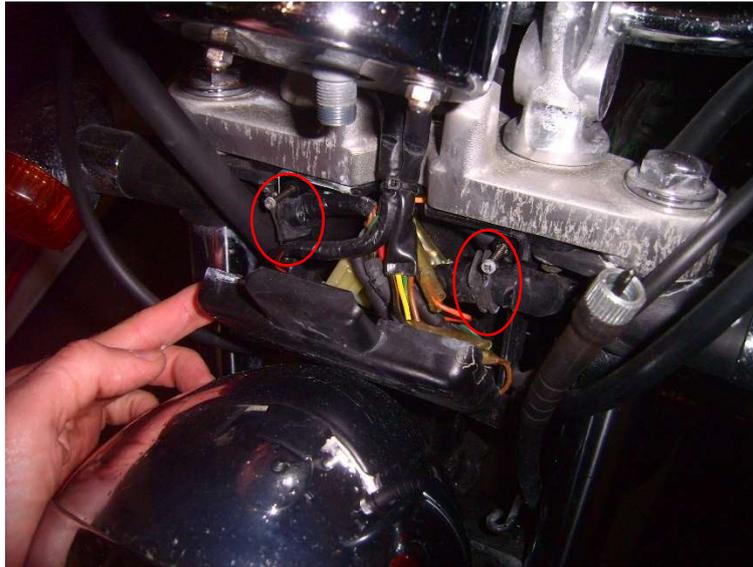
Je crois que le montage par Montesa en Espagne aurait énervé les Japonais du service qualité... Deux passe-câbles n'ont jamais été montés à l'endroit prévu...

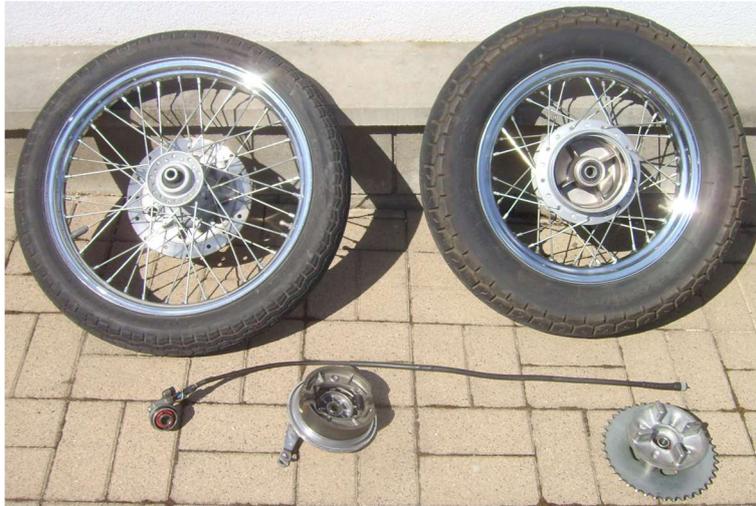
Roues, frein AR, couronne et câble de compteur. On ne la voit pas, mais il y a pas mal de piqûres de rouille sur les jantes.

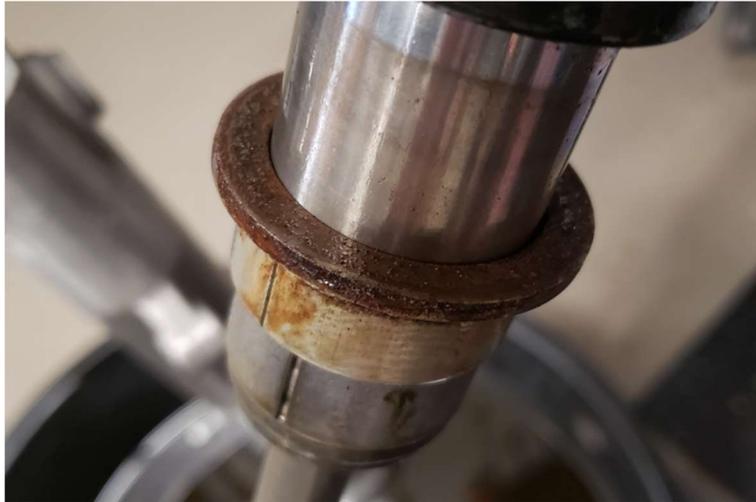
Détail de la rouille sur la rondelle 4.

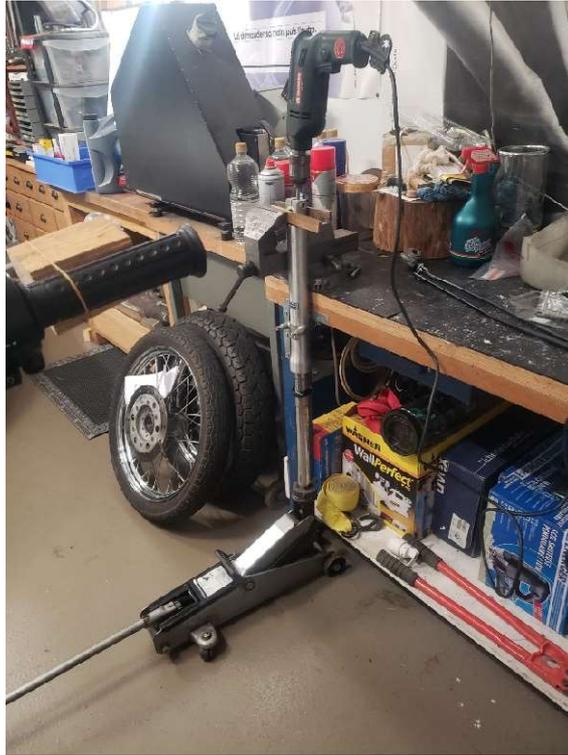
Cette fois encore le cône de butée est monté comme le premier, c-à-d à l'opposé de la position montrée dans les micro-fiches.

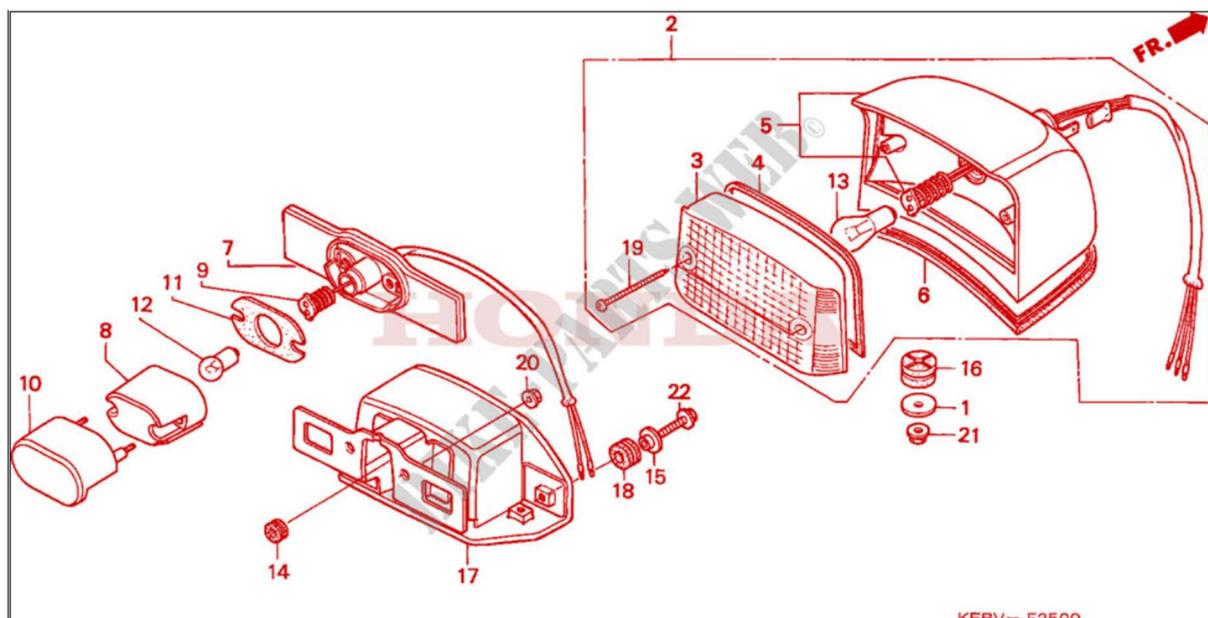
Les silent-blocks 18 ont dû séché/se tasser en 25 ans et on a beau resserrer les vis 22, il ne se passe rien car c'est la rondelle tube 15 qui détermine la distance entre vis 22 et pièce 17. Il faut raccourcir le tube pour à nouveau avoir du coincement... Ou le reculer. Il m'a suffi de mettre une rondelle M10 de moins de 2 mm d'épaisseur entre la rondelle tube 15 et le silent block 18 pour que tout rentre dans l'ordre.

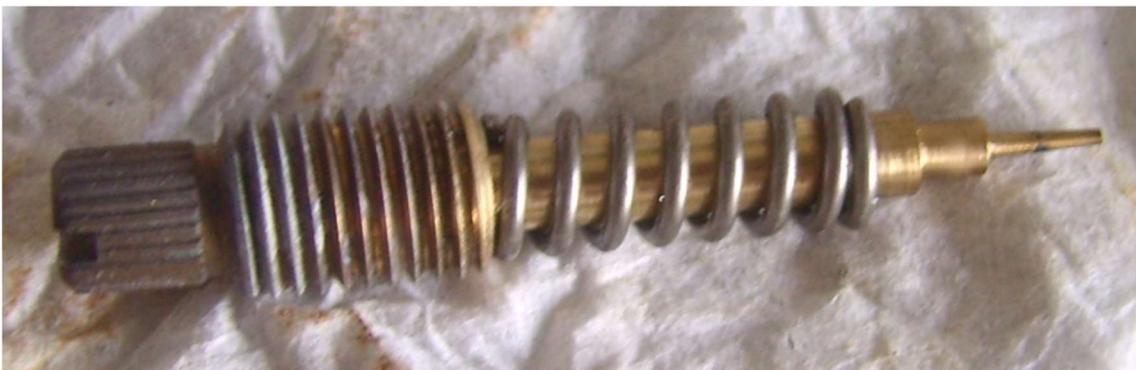
On distingue un peu la zone noircie (photo avant nettoyage)

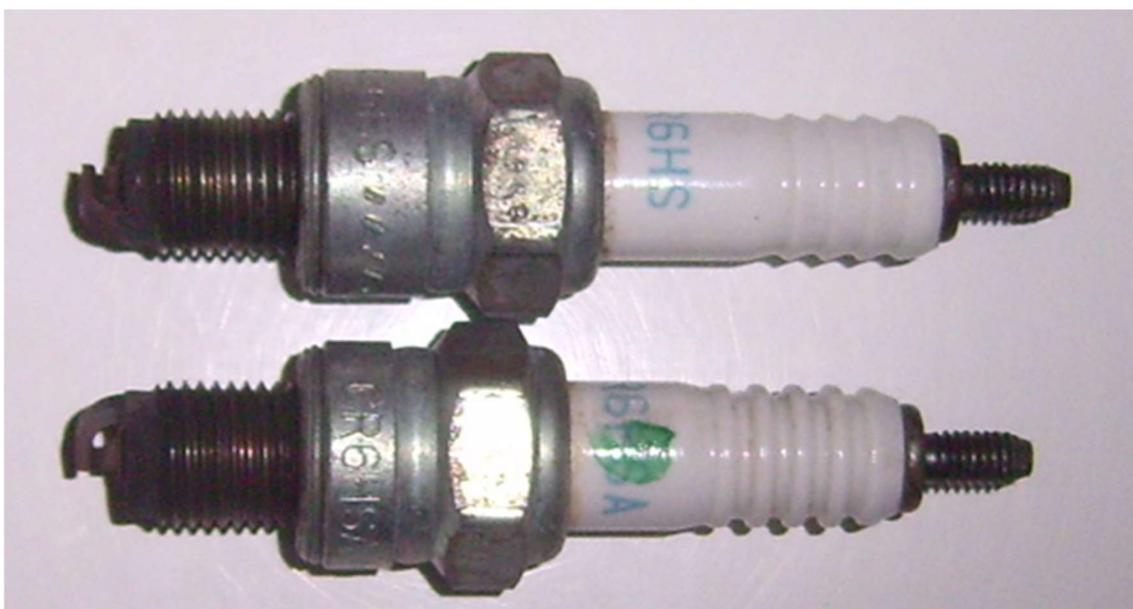
Cylindre gauche, une CR6HSA, à droite une CR6HS... Bordel de merde !

Je trouve juste bizarre que les ..HSA soient vendues en 0,5 mm par défaut alors que Honda les spécifie à 0,65 mm pour leur moteur. Je pense que dans notre cas particulier, l'écartement a plus d'importance que le type ..HS ou ..HSA.

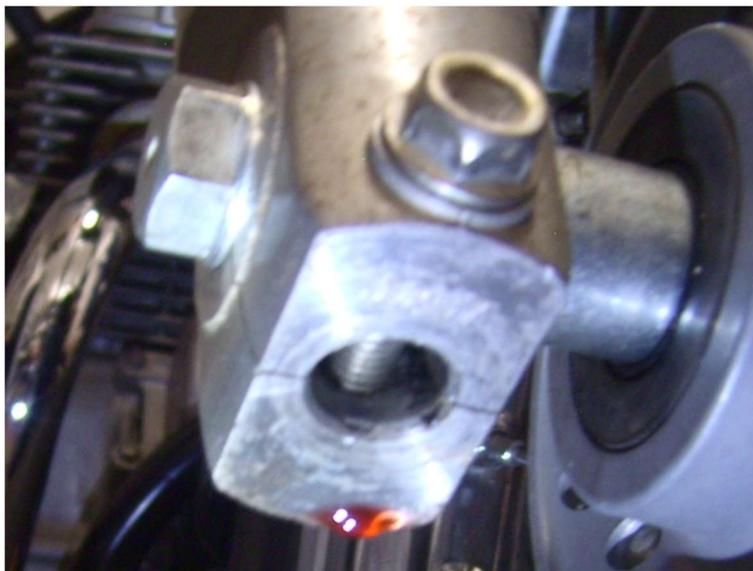
Fuite sous la vis de fixation de la pipe d'amortissement ?
Vis desserrée, joint de remplacement pas assez large ?
