18000 Etanchéité

18100 Joint(s) d'étanchéité arrière du vilebrequin

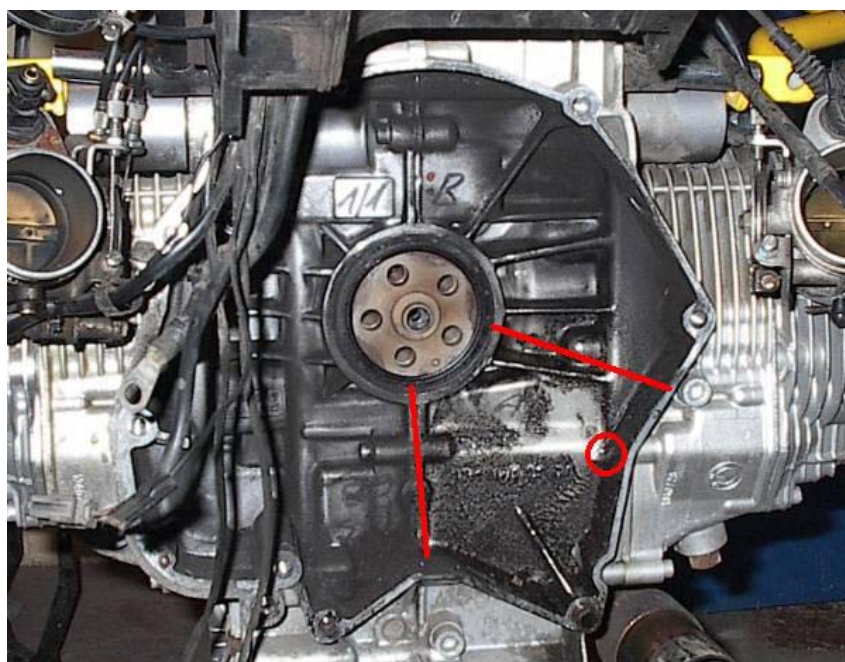
La photo ci-dessous a été faite par le membre « Traxx123 » du forum www.boxer-forum.de. Il ne précise pas de quelle moto il s'agit, mais connaissant bien le forum, je tablerai sur une R1100 GS d'avant 1997 (le moteur est peint en gris, il y a des pare-cylindres jaunes et regardez bien la commande du papillon gauche, il y a trois tendeurs)

Clairement, Traxx123 a un problème d'embrayage pollué par de l'huile moteur. Mais ses questions étaient :

- « D'où vient l'huile qui se trouve uniquement dans le quart inférieur droit ?
- Pourquoi y en a-t-il seulement à cet endroit ?
- Pourquoi la zone (cercle rouge) où prend une vis de fixation du cylindre droit à l'intérieur du puits de chaîne est-elle propre (giclée d'huile sous pression) ?
- Se pourrait-il qu'à cet endroit, il y ait une fissure provoquant une fuite ?
- Si oui, alors dois-je de changer les joints d'étanchéité arrière du vilebrequin ? ».

Je n'ai aucune réponse à ses questions. Il nous faut savoir que ce problème existe donc et qu'il ne faut pas le négliger lors d'un diagnostic. Simplement confronté au même cas, avec un moteur déjà ouvert, autant changer les joints de toute façon. Et la séance de mécanique n'est pas terminée car il va falloir déposer la culasse droite pour avoir accès à cette satanée vis et trouver une solution pour stopper et boucher la fissure, la solution la plus sérieuse consistant à jouer de la torche TIG sur le demi-carter moteur droit.
