20100 Embrayage

20110 Réglage correct de la garde sur les modèles à commande par câble

20120 Usure

20130 Problèmes

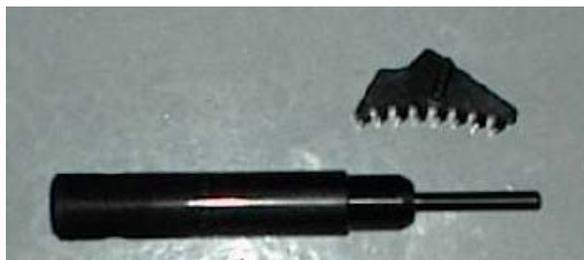
Pour réussir à démonter le disque d'embrayage après avoir déposé la boîte (voir § 30130), il faut pouvoir immobiliser le vilebrequin en rotation. Pour cela, BMW recommande l'utilisation du secteur denté réf. BMW 88.88-6 115 640 (voir photo ci-dessous faite par « Sean » de la liste www.bmwrt.com). Il prend appui dans les dents du volant d'inertie et forme un coin en étant plaqué contre une paroi intérieure de la cloche d'embrayage dans la zone de fixation du démarreur.

Au remontage du disque, un centreur d'embrayage vous sera bien utile pour faciliter la réintroduction ultérieure de l'arbre primaire de la boîte dans les cannelures du disque. BMW recommande à cette fin l'utilisation du centreur réf. BMW 88.88-6 213 680 (voir également photo ci-dessus). Un plan coté de ce centreur est disponible dans la RMT HS10 (voir § 00420) et il existe aussi de très chers kits de centreurs d'embrayage universels, chez Facom par exemple. L'auteur du site cité au §20121 a utilisé avec succès une douille et une vis (allez voir).

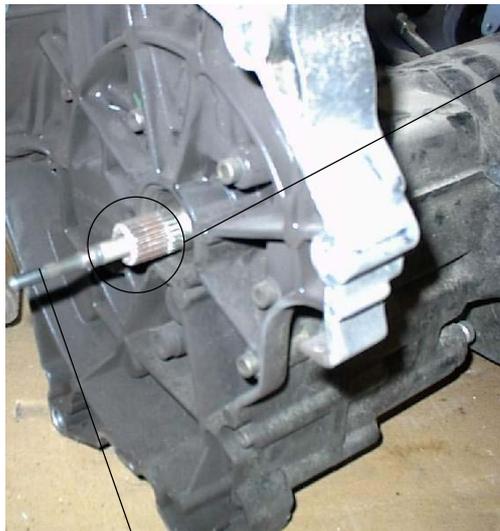
Cannelures en bout d'arbre primaire

La première photo de la page précédente n'est pas très nette, mais devrait vous donner une bonne idée de la zone où le problème se situe. On y voit un peu la rouille très rouge dont je parle. La photo a été faite par un certain « Sean », membre de la liste www.bmwrt.com. La boîte provenant d'une R1100 RT de 100 000 km, est celle du membre « Howard » de cette même liste. La boîte sur la photo n'a pas eu de défaillance des cannelures de l'arbre primaire, mais la présence de la rouille rouge révèle que la liaison entre disque d'embrayage et arbre primaire n'était pas sans problème.

Avec des cannelures corrodées, l'embrayage ne fonctionne plus correctement car le disque d'embrayage ne se déplace plus le long des cannelures de l'arbre primaire de la boîte de vitesses. Les vitesses craquent encore plus horriblement que d'habitude car tout se passe comme si on n'avait pas débrayé. Les premières « K » souffraient déjà de ce problème, ce qui avait amené l'introduction en série d'une version améliorée de disque d'embrayage avec douille centrale nickelée.

Si ce défaut a duré assez longtemps, il se peut que votre arbre primaire de boîte et/ou votre disque d'embrayage soi(en)t bon(s) à changer car leurs cannelures sont trop rongées par la corrosion et l'usure résultante. Malheureusement, le cas qui se rencontre le plus souvent est celui de la défaillance soudaine pendant que la moto roule. On croit avoir attrapé un faux point mort car il est impossible de transmettre la force motrice à la roue. En fait, le disque d'embrayage patine sur l'arbre primaire car l'un et/ou l'autre de ces derniers est (sont) édenté(s).

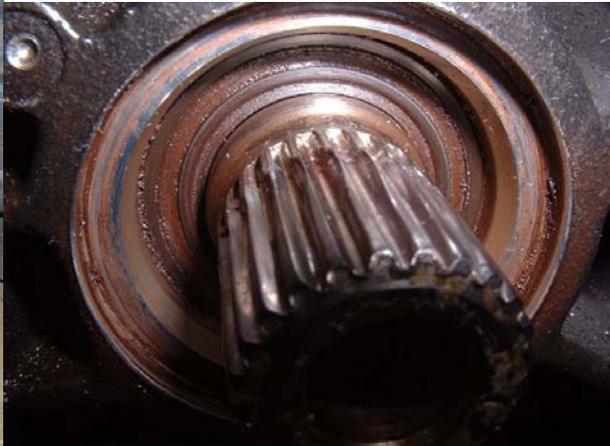
Cette tige centrale sert à la commande de l'embrayage. Elle traverse toute la boîte depuis la fourchette. Attention de ne pas la plier au remontage de la boîte.

La seconde photo ci-dessus provient du membre « USAF1 » de la liste www.bmwrt.com. Il s'agit toujours du même arbre primaire, mais photographié cette fois sur sa R1100 RT modèle U.S.A. de 1997 avec 149 637 km. Théoriquement dans ce cas particulier, il faudrait changer cet arbre, mais on peut penser qu'il reste assez de profil pour transmettre la puissance. Chacun jugera selon son cas, en espérant que cela n'arrive à personne.
