40200 Transmission finale

40210 Fuite

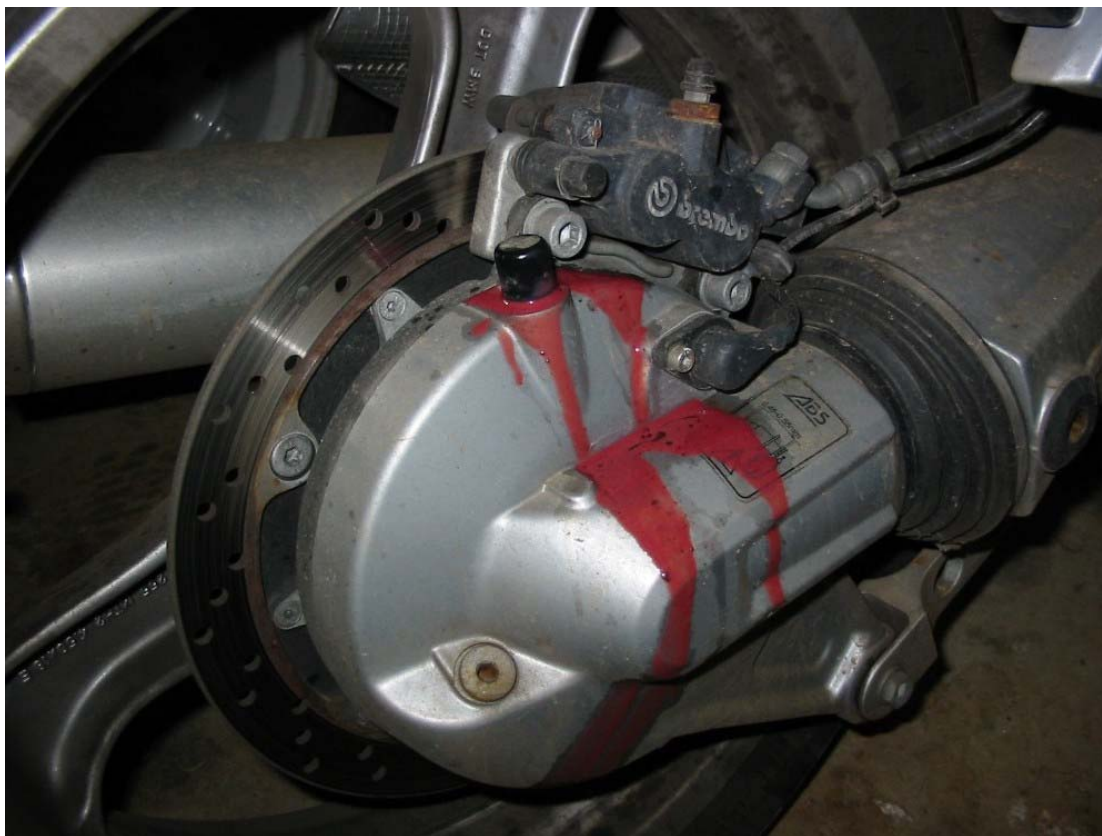
Le reniflard est sous le petit capuchon en plastique noir au sommet de la transmission finale. Le trou est-il le bon pour une utilisation avec une huile de viscosité à chaud élevée ? En effet, certaines huiles synthétiques ont des viscosités de l'ordre de 75W-140 au lieu de 80W-90 qui est la viscosité toute saison recommandée par BMW. Autre possibilité de fuite : les mécanos ne versent-ils pas systématiquement trop d'huile dans la transmission finale ? Il semble que dans certains cas, la fuite ne soit que temporaire car le joint ou le reniflard évacue parfois un trop plein. Dans certains cas extrêmes, cela peut ressembler à la photo suivante :

La photo est de Mike Heffelfinger. Il s'agit de sa R1100 RT modèle U.S.A. de 2000 avec 48 300 km. Mike a posté la photo dans un forum en demandant de l'aide. Après les questions d'usage, il ne fut pas difficile à diagnostiquer qu'il avait rempli le « pont ras la gueule », ce qu'il avoua lui-même. Il ne savait pas qu'il fallait s'arrêter avant. La fuite ne s'est produite que 1 600 km après sa vidange.

Les photos permettent toujours de mettre à jour de nouveaux sujets. Sur celle-ci, par exemple, que voit-on ? D'abord, Mike ne lave pas très souvent sa moto (et ahem, il n'est pas le seul). Regardez aussi la corrosion de l'hexagone qui reçoit la vis de purge de l'étrier de frein : qualité variable chez BMW ou manque de soin ? Continuons avec une excellente huile de boîte qui se vend très bien aux Etats-Unis, elle s'appelle « Red Line » et on aura compris pourquoi. On remarquera encore que le pot n'est plus d'origine et que la barre de réaction du Paralever est aussi une version du commerce des pièces adaptables taillées dans la masse. Pour finir, Mike s'est aussi payer les colliers métalliques en acier qui tiennent le soufflet : on peut les réutiliser et surtout, cela veut dire qu'il a déjà changé les colliers d'origine. Serait-ce parce qu'il a déjà connu une traditionnelle fuite au soufflet ?

En conclusion, ma recommandation serait donc de respecter scrupuleusement le niveau d'huile maxi au remplissage du « pont » (voir § 40130) et de continuer à utiliser une bonne huile minérale (pourquoi pas additivée de MoS₂) ou synthétique à la plage de viscosité pas trop étendue pour la transmission finale. Pour la boîte, vous faites ce que vous voulez selon que vous vous appelez Monsieur Plus ou pas.

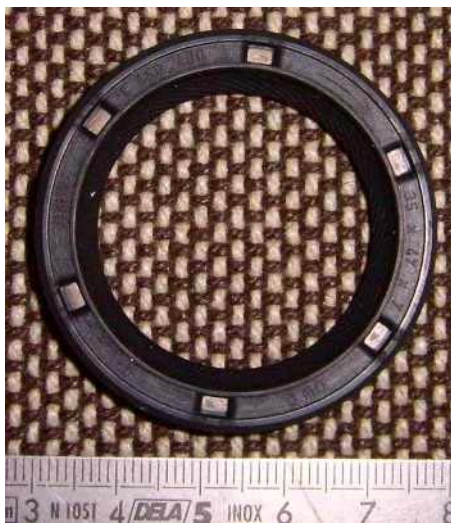
Il arrive souvent, qu'après réparation, le joint de l'arbre d'entrée de la transmission finale (photo) se remette à fuir. Ce dernier a la réf. BMW 33.11-1 451 185 et ses dimensions sont 35 x 47 x 7.

L'autre joint, le grand situé côté roue a la réf. BMW 33.12-1 241 619 et ses dimensions sont 85 x 110 x 10. Peut-être le mécanicien n'avait-il pas les outils qui permettent un montage correct du joint ? C'est-à-dire avec sa face bien perpendiculaire à l'axe. Je crois aussi avoir décelé une petite lacune dans le manuel d'atelier BMW (qui a dit encore ?) pour ce qui concerne le montage de ce joint. J'ai fait un petit plan annoté en annexe. Munissez-vous donc de la fiche 90800.

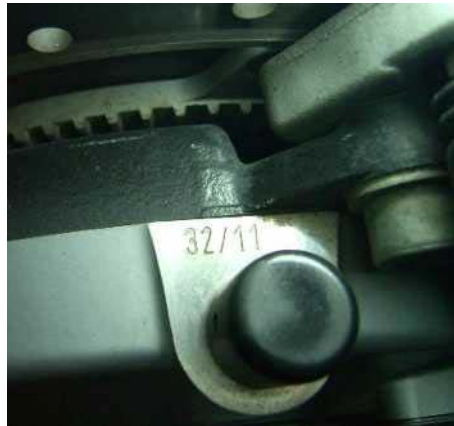
Sur le méplat horizontal usiné près du capuchon du reniflard sont frappés plusieurs chiffres (photo). Sur ma R1100 RT, il s'agit de 32/11. Vous avez compris la signification et savez maintenant où trouver le nombre de dents de la couronne et du pignon de votre machine.

bas de l'orifice de remplissage. La quantité réelle dépend du couple conique monté sur la moto. Par exemple, une couronne avec 32 dents et un pignon avec 11 dents sur une R1100 RT ou 33 et 11 sur une R1100 GS. La variation du nombre de dents est de six dents (31, 32, 33, 34 ou 37 !) pour la couronne et de une dent pour le pignon (11 ou 12) sur l'ensemble de la gamme. Ces engrenages plus ou moins gros occupent plus ou moins de volume. Cela explique que certains trouvent 0.26 ou 0.30 l d'huile de boîte dans leur transmission finale au lieu des 0.23 l inscrit dans tous les livres. La couronne est plongée dans l'huile sur environ un tiers de sa hauteur. Avant qu'elle n'amène de l'huile sur le pignon d'attaque, après un arrêt prolongé, il faut environ un demi-tour de roue.

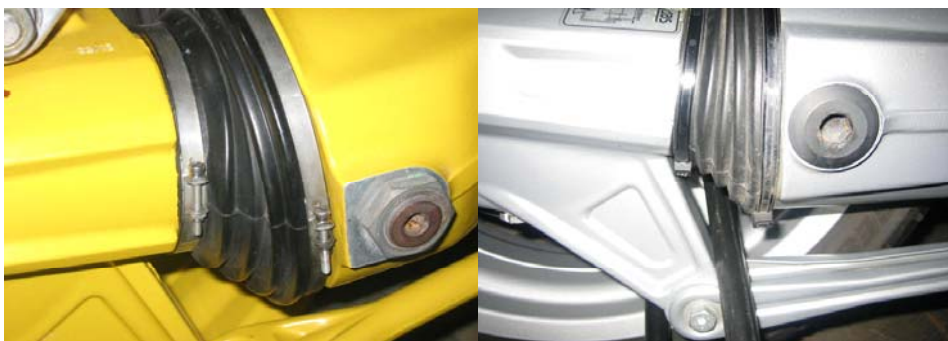
Le soufflet arrière (près de la roue ; voir photos ci-dessous) a la référence 33.17-1 452 504. Son grand collier de maintien en acier (photo ci-dessous à gauche) a la réf. BMW 33.17-2 335 120 et un diamètre de 132 mm. Le petit (même photo) a la réf. BMW 33.17-1 458 197 et un diamètre de 90 mm. Chacun de ces colliers peut être avantageusement remplacé (mais pourquoi si on les possède encore ?) sur tout modèle par le collier en plastique (photo ci-dessous à droite) réf. BMW 33.17-2 335 139 bien moins cher. Le soufflet avant (entre le bras oscillant et la boîte) a la référence 33.17-2 311 528.

Grâce à ma K1, j'ai pu constater qu'il était possible d'avoir la fuite depuis très longtemps sans rien remarquer. Comment est-ce possible ? La K1 comme les premiers Boxers possède un soufflet qui est encore fixé par des colliers en métal (voir §40240 et photo). En inspectant vers 67 800 km ma K1 (d'occasion) à cet endroit, j'y ai découvert 52 ml d'huile de boîte. C'est beaucoup (un demi verre à moutarde) comparé à la cuillère à soupe qu'y trouvent d'habitude les autres. Cette quantité n'a pu s'accumuler que sur une très longue période selon moi. Or il n'y avait pas la moindre trace de fuite à l'extérieur. Il semble donc que les colliers en métal rendent le soufflet bien plus étanche que les simples colliers en plastique.

Une alternative intéressante se profile donc à l'horizon. En général, les joints ne fuient pas de façon importante et cela pendant très longtemps. En remplaçant simplement le grand collier en plastique par son homologue en métal, il devient possible de « vidanger » le soufflet tous les 10 000 km par exemple. On peut aussi ainsi surveiller l'évolution de la fuite.
