## 60100 Freins

### 60110 ABS II

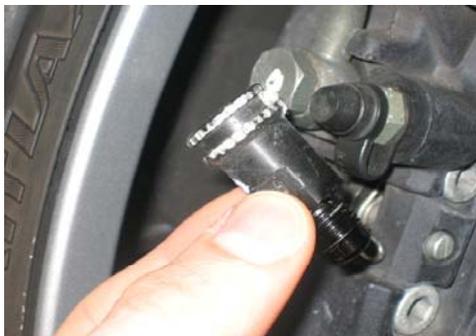
Sur certains modèles avec ABS II (notamment à partir de 1999), la vis de purge de l'étrier avant droit est remplacée par une valve anti-retour (dans mes doigts sur la photo ci-dessous) qui permet le remplissage des freins en usine. Il est prévu qu'elle soit enlevée par le concessionnaire lors de la réception de la moto sous caisse.

- acheter une vis de purge (voir photo de la mienne déjà montée ci-dessus, réf. BMW 34.21-2 333 310 pour la vis complète, prix 4.04 € en juillet 2001, le capuchon seul a la réf. BMW 34.21-2 236 794) pour l'étrier droit et démonter la valve anti-retour. **Attention**, il y a du frein de filet sur le filet de la valve et certains utilisateurs l'ont cassée à ras dans l'étrier. Le démontage nécessite généralement une pince multiprise. Les deux méplats (clé de 13) dans la pièce en aluminium ne suffisent pas. Le manuel d'atelier des versions R1150 précise qu'il faut chauffer cette pièce à 80°C pour pouvoir la démonter.

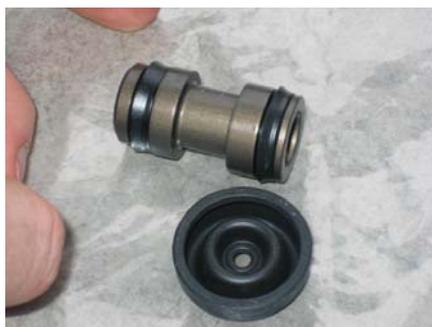
- si le cylindre n'est pas trop attaqué, le polir avec du papier très fin (600 et plus) et racheter un kit (photo du mien ci-dessous) contenant un piston et des joints de rechange chez BMW. Le kit a la réf. BMW 32.72-2 332 037 (prix très variable, de 25 à 45 Euros) et se trouve aussi sur le Net si votre concessionnaire avait des états d'âme quant à votre sécurité (bien sûr pas pour une autre raison comme la fainéantise, l'incapacité de le trouver dans l'ETK ou simplement l'âpreté au gain). Souvent le soufflet est en piteux état aussi, il a la réf. BMW 32.72-2 310 756. Roman photo de cette bricole ici sous <http://www.largiader.com/tech/r11mc/>.

Les premiers modèles souffraient de corrosion du cylindre. Celle-ci usait les lèvres d'un joint du piston ( $\varnothing 20$  mm) et cela provoquait une fuite. Je soupçonne que les modèles purgés régulièrement (donc sans eau dans le liquide de frein) durent BEAUCOUP plus longtemps. Le remède en série fut un durcissement de la surface par oxydation anodique (anodisation) : une fine couche d'aluminium est transformée en alumine ( $Al_2O_3$ ) beaucoup plus dure et résistante.

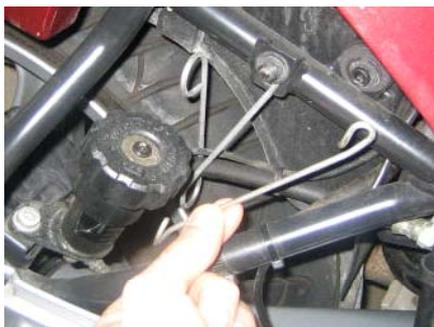
A 30 000 km sur ma moto, lors de la révision, j'ai constaté que le guide de la durite de frein arrière (voir photo) avait cassé. C'est un cas dont personne n'a jamais entendu parler, mais cela m'est arrivé, vous voilà prévenu. Vérifiez le. Il a la réf. BMW 32.32-2 325 279 (3.32 euros en Allemagne le 17AUG04)
