70400 Valises latérales

70410 Les serrures

Voici comment on peut retirer la clé, valise ouverte. Photos et traduction de l'article de www.mot-technik.de sous BMW/Umbau/Koffer Schlösser, site et auteur inspirés par l'article de Joe Senner sous www.ibmwr.org/r-tech/oilheads/baglockmod.shtml.

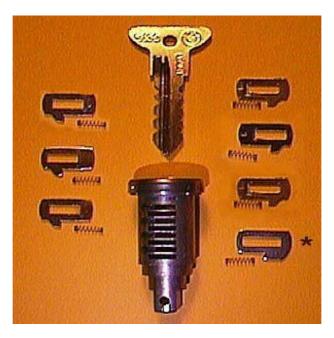
« On ouvre la valise avec la clé et on laisse les deux leviers en position ouverte. On peut sortir le canon de la serrure avec un petit tournevis ou un trombone. Pour cela, on place la lame du tournevis verticalement et on appuie légèrement dans le trou à coté de la serrure. Si on pousse la languette un peu cachée, on peut retirer le canon avec la clé dedans.

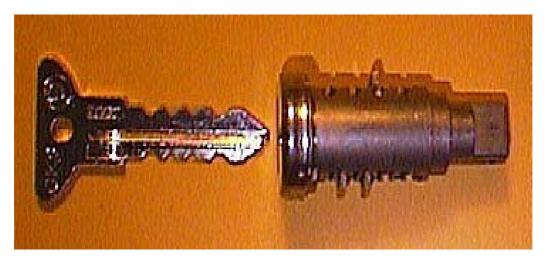
Comment fonctionne cette serrure ? D'abord, on replace toutes les languettes dans le canon (à l'exception de celle(s) portant le numéro 1) dans leur position respective initiale. A cause des petits ressorts, elles sont repoussées vers l'extérieur, empêchant ainsi la rotation du canon dans la serrure.

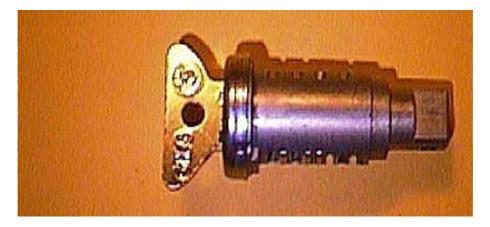
Si on place la clé dans le canon, les languettes se déplacent jusqu'à s'effacer du profil extérieur du canon, l'autorisant à tourner dans la serrure.

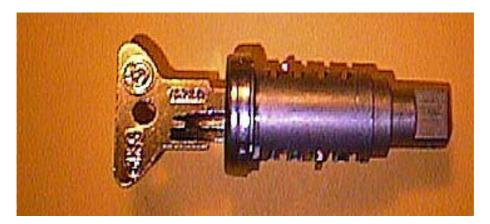
Si on retire la clé quand le canon est en position serrure ouverte, les languettes se déplacent jusqu'à atteindre la paroi du logement du canon. Cela empêche la clé de pouvoir être retirée davantage tant qu'on n'est pas en position fermée.
