Journal de bord d'une Honda CA 125 Rebel de 1998

04-JUN-2023 : ~4776,5 km

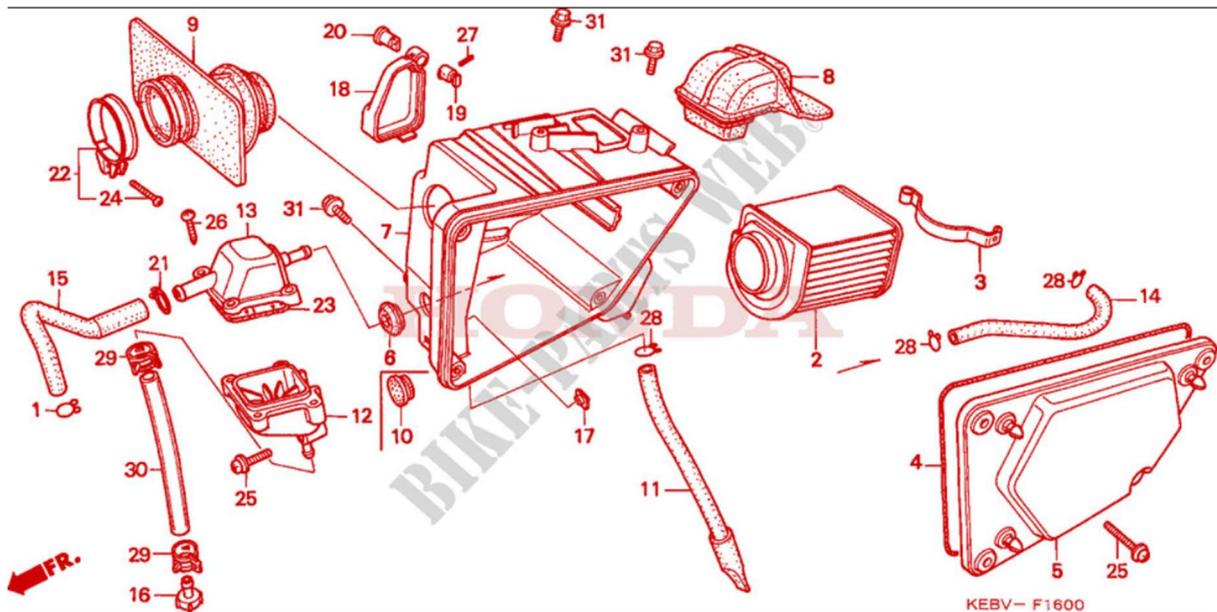
La durite n°14 n'existe pas sur les modèles F et G (ni le déshuileur n°12 et 13). Les vis M6 93891-0602807 n°25, dont deux sont manquantes font 28 mm de longueur sous tête. J'ai trouvé quatre vis hexacaves à tête bombée et rondelle incluse de 25 mm pour les remplacer, 30 mm étant trop long.

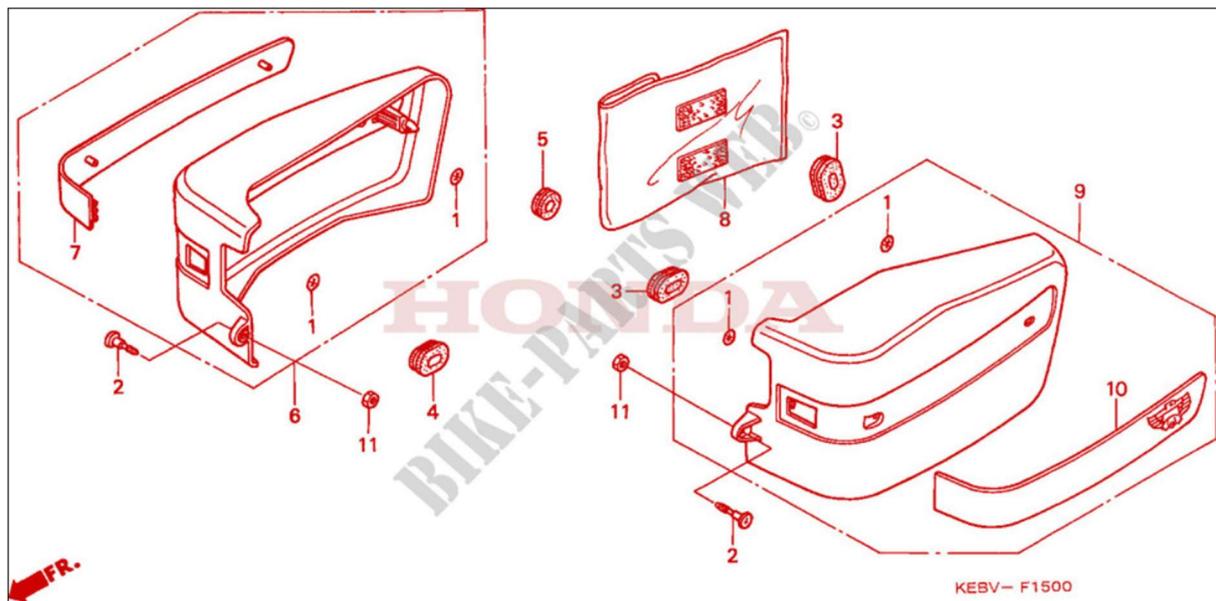
Pochette 83642-ML0-000 n°8, 1 écrou M6 94002-060000S n°11 manquant dont j'ai parlé

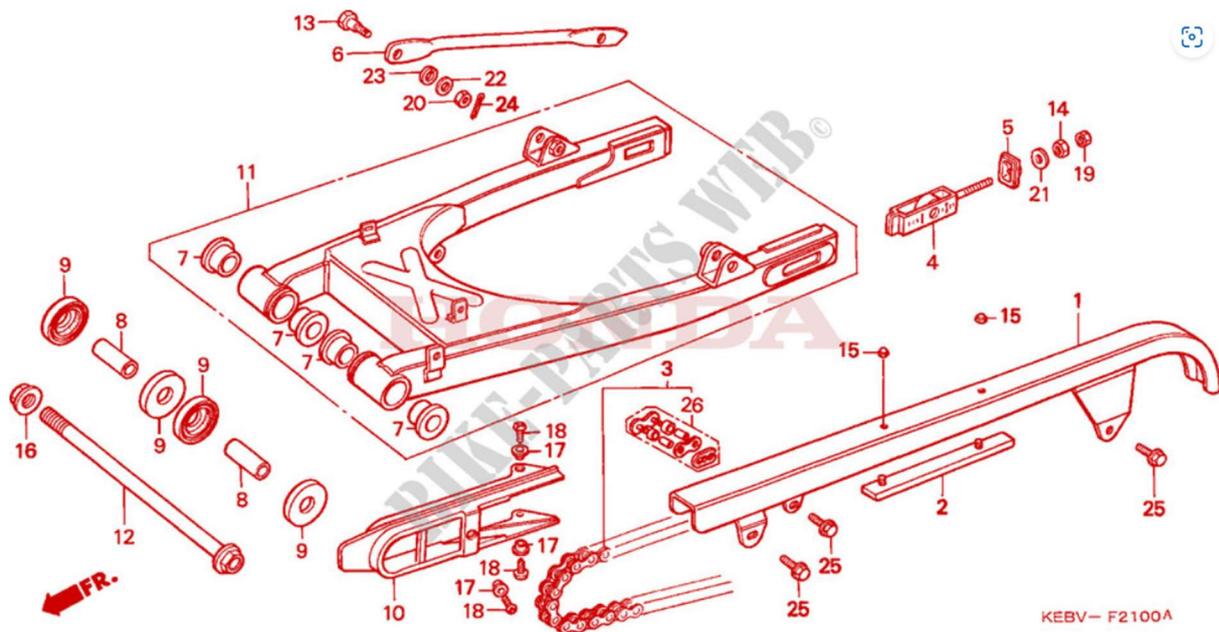
J'ai déposé le garde chaîne 40150-KEB-620 n°1 (3 vis H-M6-8 96001-0600802 n°25, clé de 8 mm) qui est bien rouillé dans les parties cachées, malgré le chrome. Je ne comprenais pas à quoi servait les écrous borgnes M5 90303-GC2-630 n°15 jusqu'à voir l'intérieur : un patin 40515-KR3-700 n°2 anti bruit et de protection. Pour une catégorie 125 où je pense les prix tirés, c'est un louable sens du détail (la chaîne contre un garde chaîne métallique aurait fait du bruit)

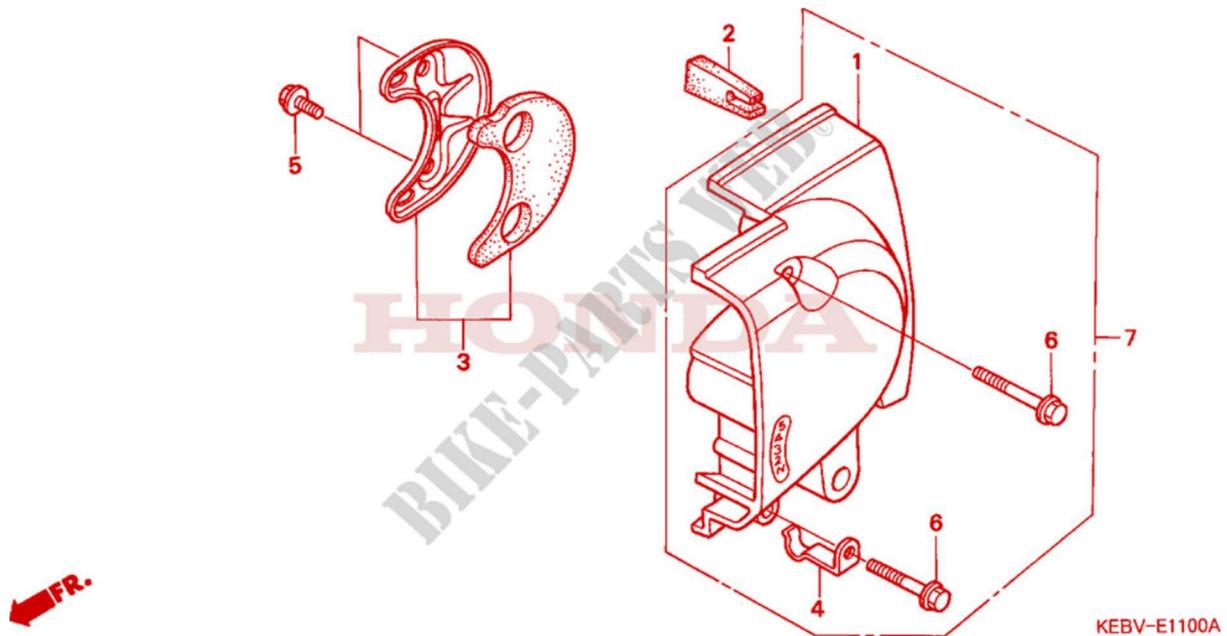
KEBV-E1100A

J'ai déposé sans difficulté le couvercle 11361-KR3-600 n°1 du pignon de sortie de boîte (2 vis H-M6-40 96001-0604000 n°6, clé de 8 mm et 1 vis H-M6-20 92101-060200A n°19- seconde vue, clé de 10 mm). La bride sur l'axe de sélecteur -non désignée seule sur la microfiche- a un poinçon en face d'un autre poinçon sur l'axe, afin de pouvoir les appairer. Je les aime chez Honda !

J'ai découvert derrière la pièce 11365-KR3-600 n°3, sans comprendre à quoi elle sert. Son nom dans les microfiches est plutôt laconique : ensemble plaque complète, couvercle sortie de boîte (si je traduis). Un truc contre le bruit ?

Toujours ce sens du détail : notez « l'isolateur » 11362-464-000 n°2. Sans doute un truc contre des vibrations ou un bruit parasite. Invisible ici, le trou de passage dans le couvercle de l'axe du sélecteur de vitesse est garni d'une douille à aiguilles (avec de la graisse encore propre !) pour reprendre l'effort et éviter une flexion de l'axe. Honda me laisse sur le cul ! Je n'ai pas trouvé ce roulement dans les microfiches.

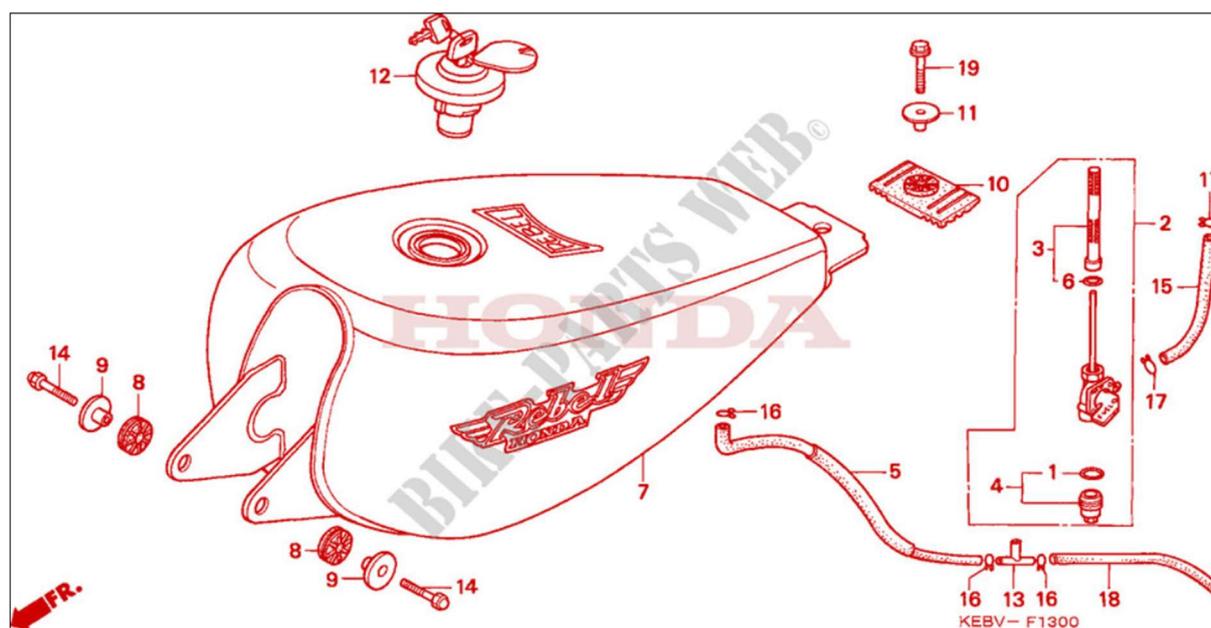
Ensuite j'ai déposé le réservoir : une vis H-M8 X 28 96300-0802807 n°19 (clé de 12 mm) près de la selle et deux vis H-M6 X 20 92601-060200B n°14 (clé de 10 mm, tête façon écrou borgne) près de la colonne de direction. Aucune difficulté. Une dernière mini durite 16957-KEB-900 n°5 de mise à l'air à retirer sous le réservoir (toujours mini collier élastique de merde D8 mm 95002-02080 n°16) et le voilà déposer. La peinture noire sur la pipette de la mise à l'air (reniflard) s'est écaillée au retrait de la durite. Pas de rouille en dessous, que du métal propre et lisse. La pipette de mise à l'air a un diamètre de 4.97 mm.

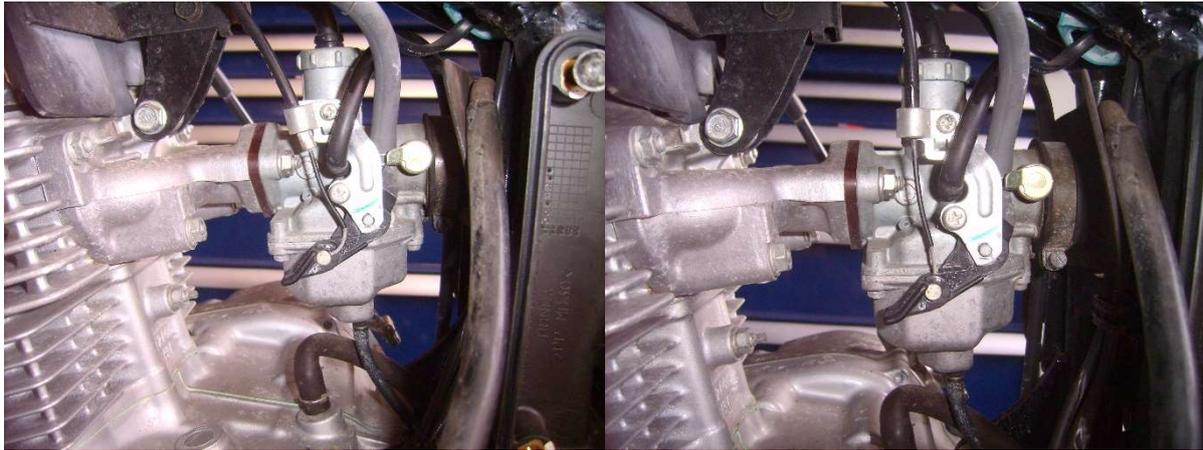
Il suffit de déplacer le bout de la gaine dans la bride (vis cruciforme Philips n°1)

J'ai réglé la garde du câble de starter, même s'il faudra sans doute le refaire si je dépose le carbu pour le contrôler.

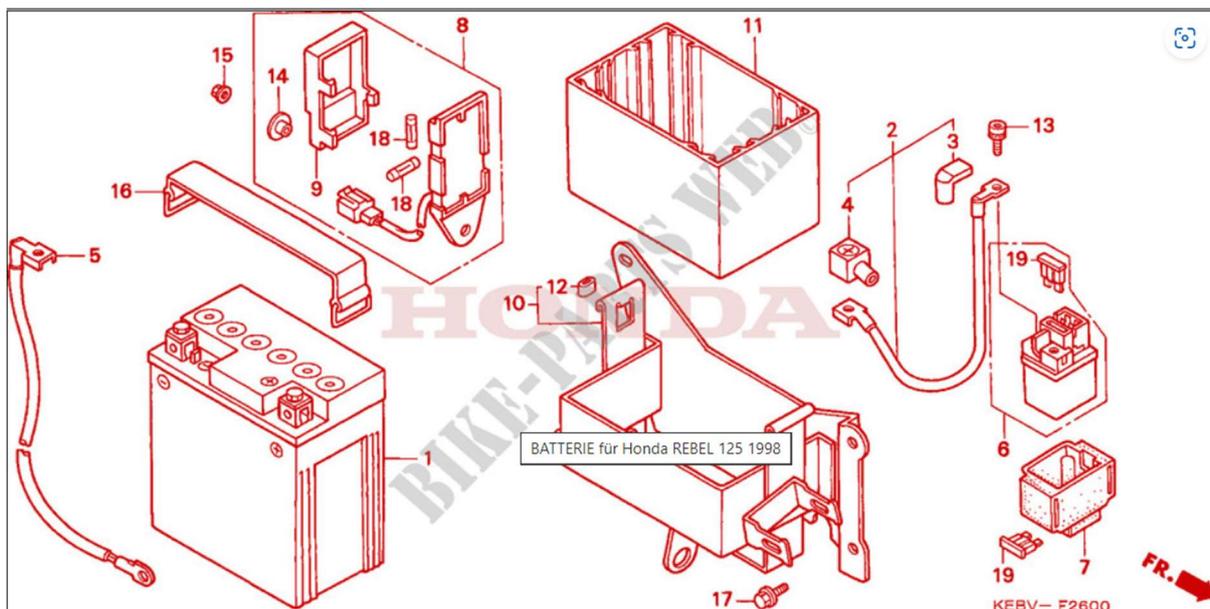
J'ai déposé plusieurs vis 95701-0601008 H-M6 X 10 n°17 (clé de 10 mm) pour bouger le support de la batterie qui reçoit le relais du démarreur n°6, le fusible principal n°19 et d'autres fusibles n°8 ainsi que la boîte à air. Cette dernière ne sort pas tant elle est coincée dans le cadre (comment ils ont fait pour la monter à l'usine ?)

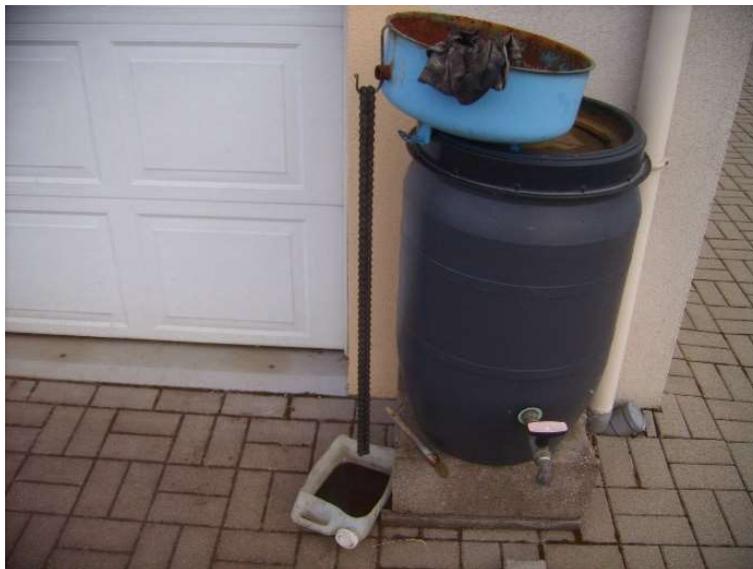
La chaîne en train de s'égoutter.

J'ai ouvert assez facilement l'attache rapide de la chaîne de transmission secondaire et je l'ai mise à tremper dans du gazole qu'il me reste de mes changements de filtres à gazole. Plus tard j'ai nettoyé le plus gros de la crasse avec un pinceau avant de pendre la chaîne pour qu'elle s'égoutte. Je confirme conformément à la RMT qu'il s'agit d'une chaîne de marque Regina made in Italy. Elle ne possède pas de joints toriques et je ne lui ai trouvé aucun point dur (si je compare à mes souvenirs de la chaîne de ma Suzuki 500 GSE). Je l'ai bien essuyé avec un chiffon avant de la ranger dans un carton.

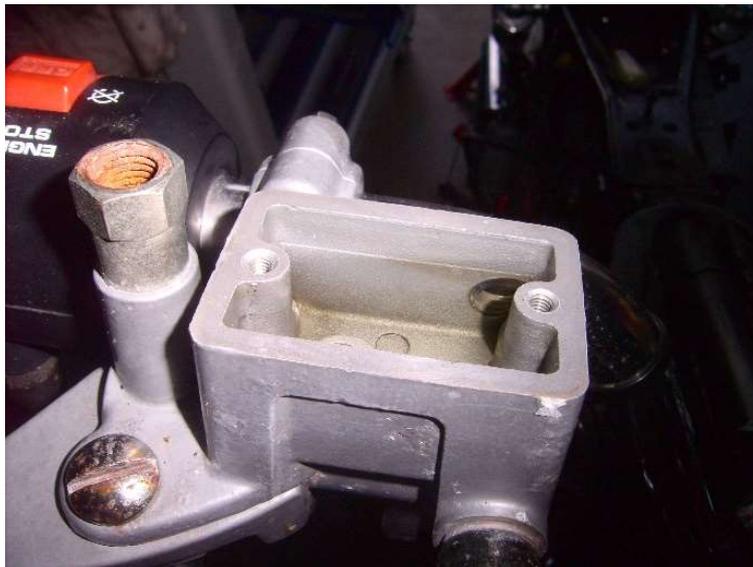
J'ai attaqué la purge du frein AV. Couvercle ouvert (deux vis FHC M4-12, Philips n°1) : tout est en super état, notamment la membrane. Pas poreuse, pas sèche, pas déchirée, nickel. Aurait-elle été changée par le passé ? Liquide de frein hyper noir mais toujours très liquide. Je m'attendais à du Nutella. J'ai tout aspiré et nettoyé : réservoir et toutes les pièces. La vis de purge (clé de 8 mm) est venue facilement aussi. J'ai dû verser pas mal de liquide neuf jusqu'à ce que ça ressorte enfin propre en bas. Je dirai 4 à 5 fois le contenu du réservoir. J'ai mis le niveau jusqu'à un trait dans le réservoir et j'ai tout refermé. Est-ce le liquide neuf ou le fait d'avoir fait faire des pleines courses au piston, quoiqu'il en soit la course du levier est à nouveau continue et sans saccade, bref comme on s'y attend d'un frein en bon état.

On voit la ligne dont je parle mais pas le liquide, alors que je vous assure qu'il y en a sur cette photo.

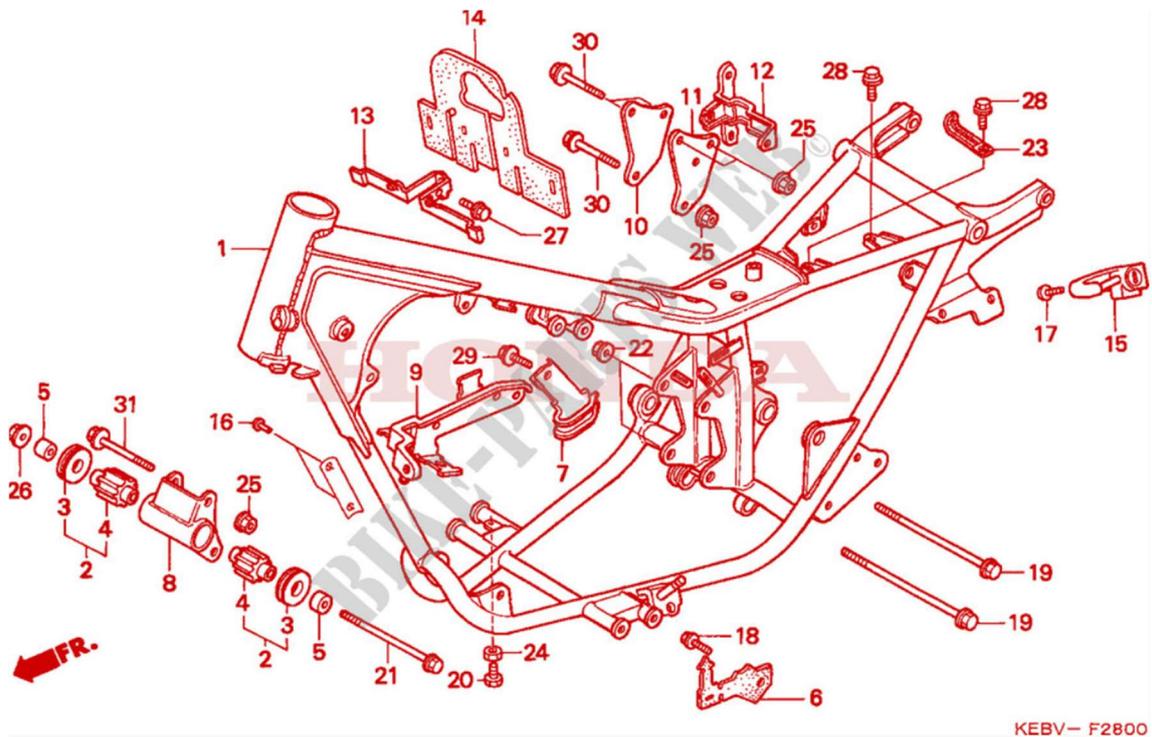
J'ai déposé la feuille de caoutchouc 50362-KEB-670 n°14 entre couvre-culasse et carburateur ainsi que son petit support en tôle 50361-KEB-620 n°13 (et une vis H-M6-10, 95701-0601007 n°27, clé de 10 mm) pour les nettoyer. A quoi cela sert-il ? Un pare-chaaleur ? La microfiche en allemand dit « déflecteur de vent ». Pour ne pas trop refroidir le carbu en hiver ? J'ai vu que certaines versions de la Rebel avaient un réchauffeur de cuve de carbu dans le schéma électrique.

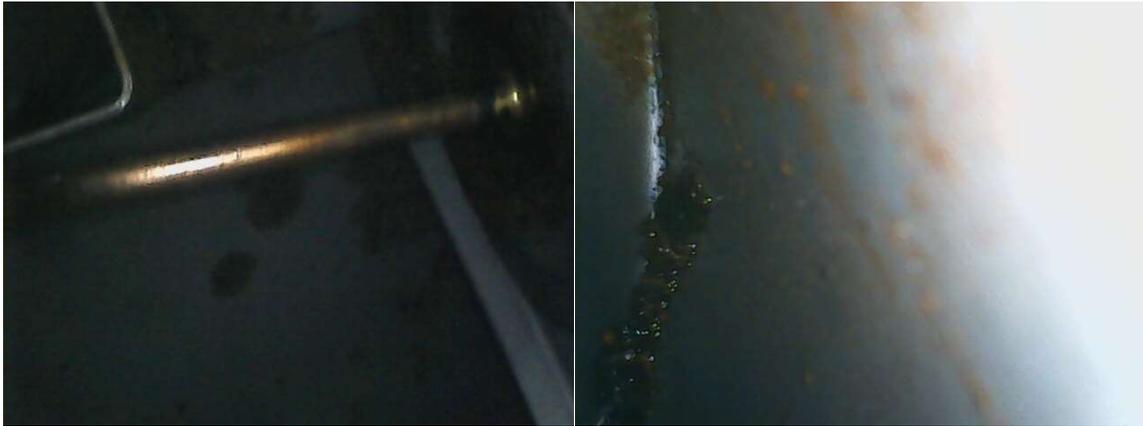
C'est beaucoup moins dramatique que ça en a l'air. A l'œil nu par le trou de remplissage, j'ai l'impression de voir une sorte de petites billes brillantes.

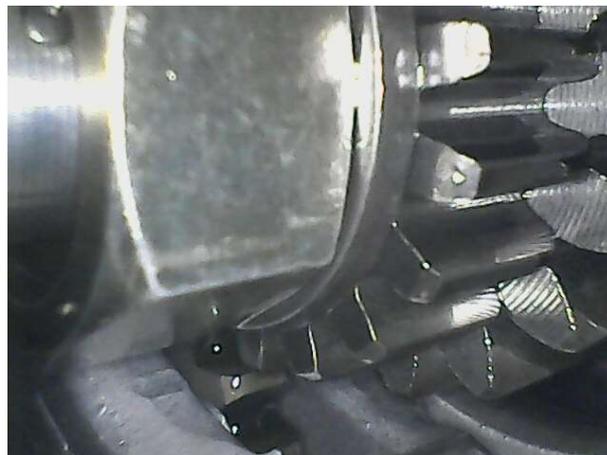
Tant que la caméra était de sortie, j'ai fait un tour dans les chambres de combustion (gauche et droite)... Restées hélas au PMH (les manetons sont calés à 360°) suite au réglage du jeu aux soupapes, donc impossible d'y entrer. Je trouve les calottes très sales.

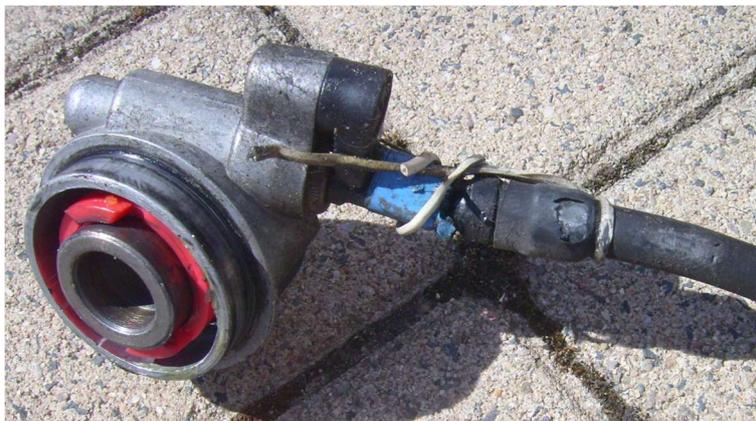
Roues, frein AR, couronne et câble de compteur. On ne la voit pas, mais il y a pas mal de piqûres de rouille sur les jantes.

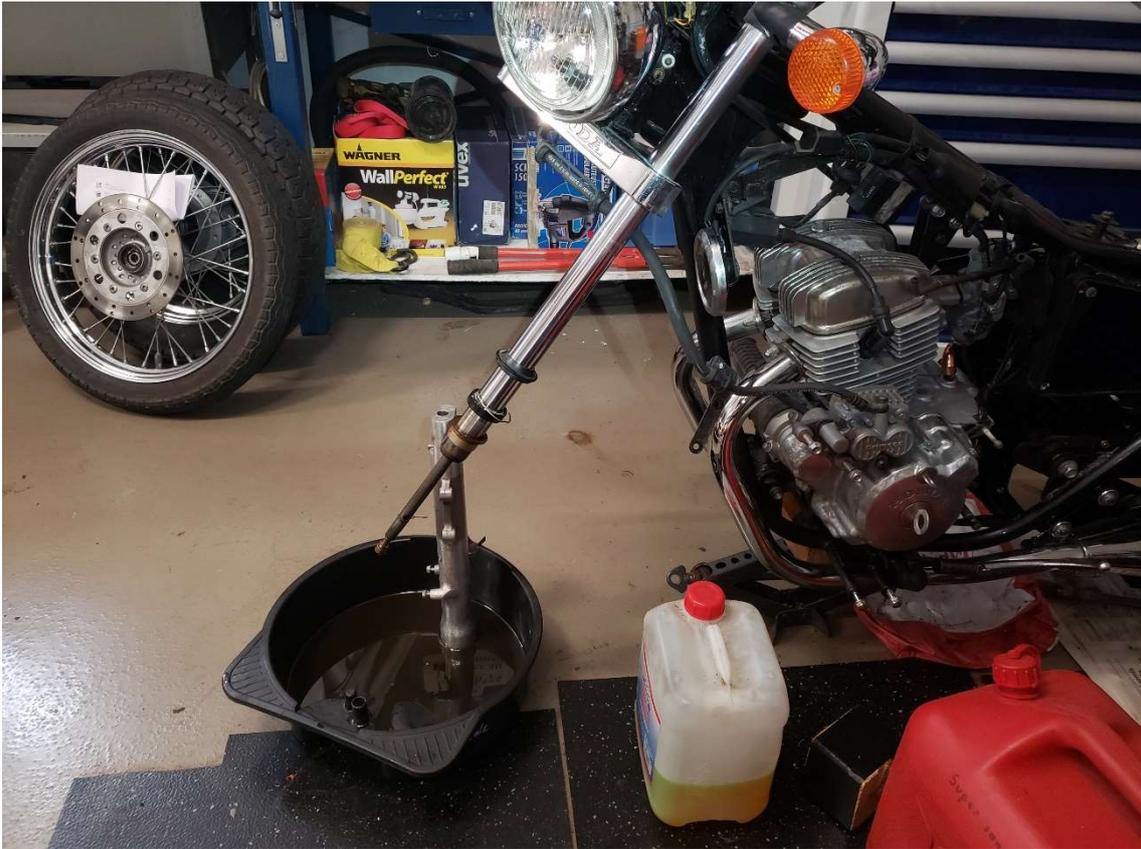
A ce propos, je confirme la présence d'huile ATF dans le tube gauche : comme les huiles de boîtes manuelles, ces huiles ont une odeur spécifique. L'huile avait de nombreux dépôts noirâtres. La pièce 10 (cône de butée selon la RMT) était semble-t-il montée à l'envers (cône vers le haut) par rapport au schéma des micro-fiches. Bizarre.

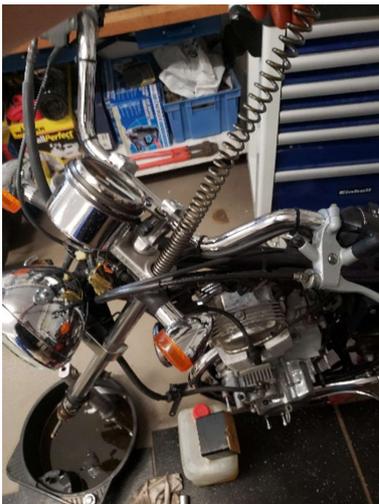
Pour sortir les autres pièces, j'ai déposé le bouchon supérieur 15 (clé de 22 mm). Il y a très peu de tension du ressort. Pas de gros risque pour la binette du mécano mais gaffe tout de même. Les spires rapprochées du ressort étaient en bas contrairement aux specs Honda qu'on trouve avec les microfiches en ligne... Le schéma en début de paragraphe semble indiquer des spires (ressort n°2) rapprochées en bas. Si on compare avec des soupapes, les spires éloignées en haut semblent logiques.

Réalité vs. spec Honda.

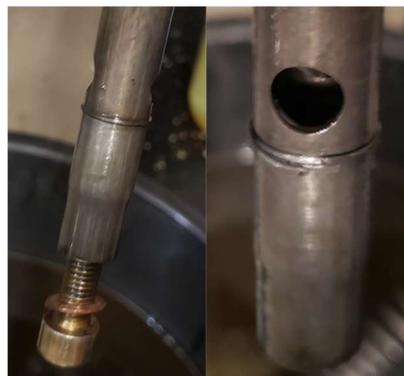
Détail du jonc/clip 12.

Bon j'essaie de sortir la pipe en la faisant remonter : impossible. Je soupçonne le jonc/clip 12 de s'y opposer. Je le dépose. Toujours pas moyen de faire remonter la pipe.

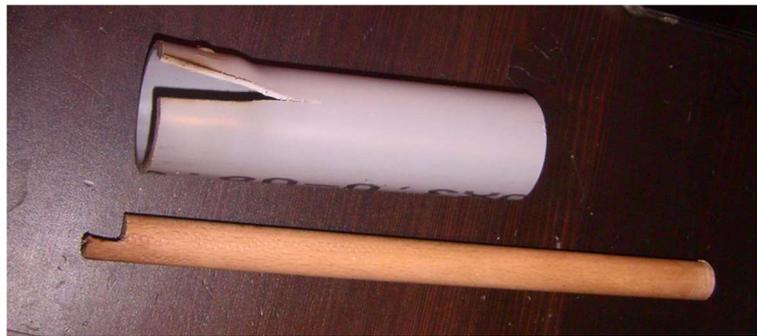
Basiques : le tube PVC de 40/46 mm et la chasse en hêtre

Pour monter le joint de fourche neuf, j'ai fendu sur une génératrice une partie du tube en PVC et je l'ai forcé à passer à chaud sur une douille de 27 mm. De cette façon, son diamètre extérieur passe à 46 mm et on appuie ainsi sur le bord extérieur du joint. Mais le PVC semble trop fragile et nous avons abandonné plutôt que de forcer et risquer d'abîmer le joint.

Mon frère a alors proposé de faire une sorte de chasse pour tapoter tout autour du joint et le faire rentrer progressivement. Cet outil a été fabriqué dans une chute de tourillon en hêtre de 16 mm dont l'extrémité a été amputée de deux tiers sur la hauteur du logement du joint (12 à 13 mm). La forme précise a été figolée à la lime demi-douce et au couteau. Il aura fallu 3 tours pour rentrer le joint complètement, mais ça a plutôt bien marché.

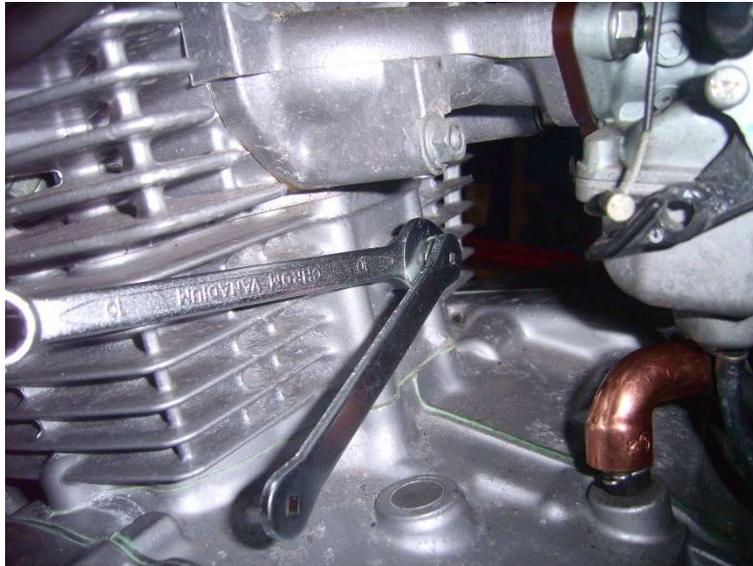
Position de la clé carrée après réglage.

voit que le patin du tendeur monte ou descend un peu selon le sens de rotation du tendeur. Mais lorsqu'on relâche l'effort, on voit que le tendeur revient toujours au même endroit. Grace à la longueur de la clé carrée de 3 mm, on voit bien sa position. J'ai vérifié la position avant de desserrer le contre-écrou : la clé carrée était horizontale. Après réglage, elle avait tourné en sens anti horaire d'environ 10° à vue d'œil. Le tendeur a effectivement changé de position.

La RMT précise que la tension de la chaîne de distribution doit être réglée/vérifiée après les 1000 premiers kilomètres puis tous les 4000 km. C'est presque automatique : il faut desserrer le contre-écrou (clé de 10 mm) du tendeur, le tendeur se déplace de la valeur nécessaire si besoin et on ressert le contre-écrou en prenant soin que le tendeur (clé de 3 mm) ne tourne pas. Contre-écrou desserré, j'ai fait tourner le tendeur avec ma clé « pour voir ». Comme j'avais le couvre culasse déjà déposé, on

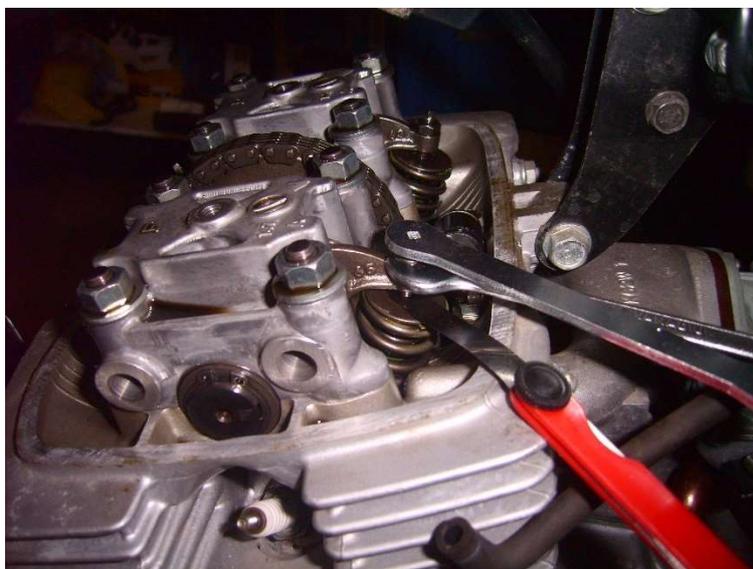
Cale de 0,08 mm, pour un jeu de $0,08^{\pm 0,02}$ mm à la valeur nominale.

C'est encore la longueur de la clé qui permet un réglage fin de la vis de réglage (clé de 3 mm) du jeu aux soupapes. Visuellement cela aide beaucoup je trouve. J'ai donc essayé d'affiner et d'égaliser les jeux au maximum. Contre-écrou (clé de 9 mm) des culbuteurs à serrer à 10 Nm selon la RMT. J'ai fait de multiples vérifications sur plusieurs tours moteur.

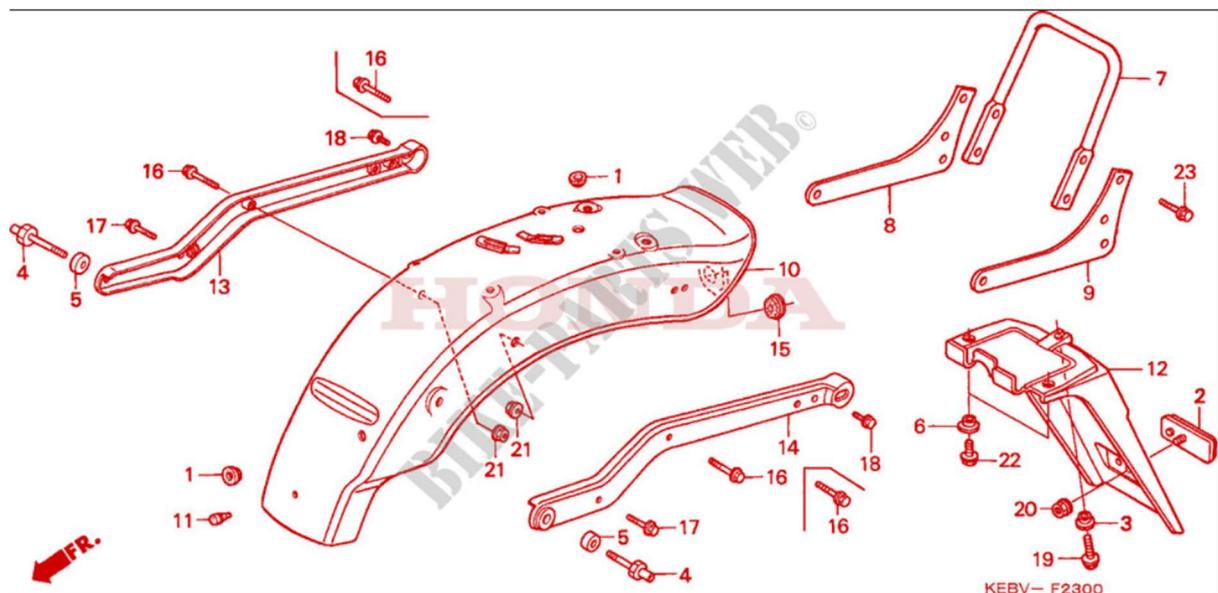
Repose du garde chaîne : 3 vis H M6-8 clé de 10 mm serrées à 9 Nm. Repose de la bavette arrière nettoyée : 2 vis H clé de 10 mm et 1 vis H clé de 8 mm. J'ai mis de la graisse cuivrée sur toute la visserie. La bavette bouge énormément, pourquoi ?

Ce sont les vis 19 et 22 que j'ai remonté pour fixer la bavette AR.

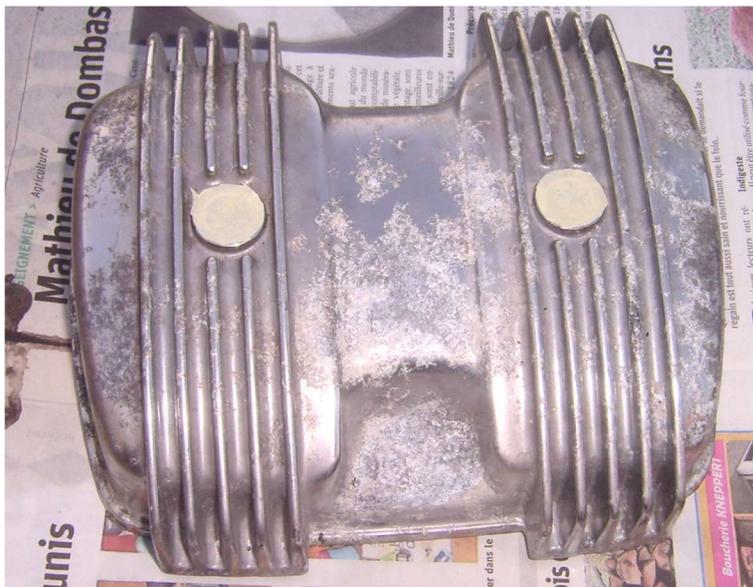
J'ai lavé le couvre culasse à grande eau chaude et savonneuse avec une brosse à poils en laiton. Je n'ai pas l'impression que le vernis soit bien parti. Il y a surtout de grosses traces de corrosion que je veux couvrir. Je n'ai pas la moindre intention de faire tout le moteur, juste protéger cette zone. Ce sont

Un peu de masquage avant décapage chimique

peut-être des coulures d'essence qui ont fait sauter le verni là où il y a de la corrosion ? J'ai passé un long coup de brosse rotative à poils en plastique avant de tout dégraisser. Puis j'ai passé 3 légères couches croisées de peinture grise à base de zinc et d'aluminium, qui sert aussi bien en sous-couche (pour des soudures) qu'en couche de finition. Ce n'est pas tout à fait la couleur d'origine. Pendant les diverses opérations, j'ai pris soin de masquer les deux surfaces d'appui des joints sous les têtes de vis et je n'ai travaillé que sur la surface supérieure. Après quelques heures, sec au toucher, j'ai remonté le couvre culasse avec les joints d'origine en serrant les deux vis à 10 Nm.

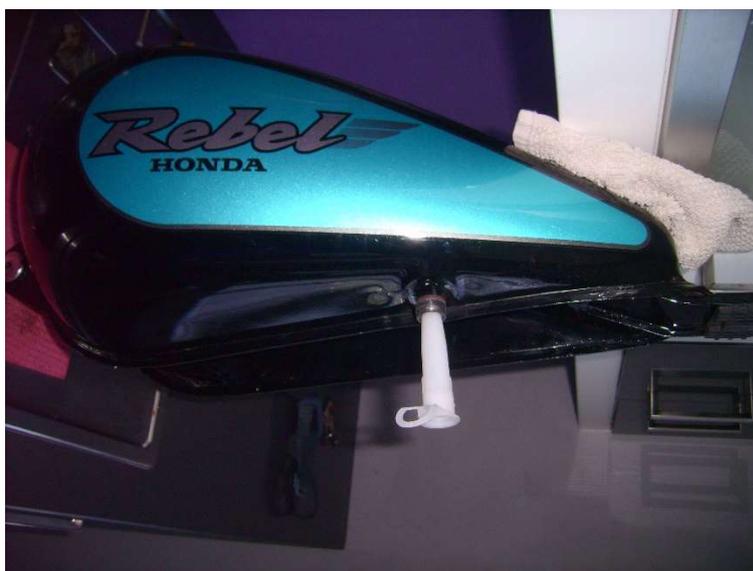
Photo tournée de 90°, c'est absolument étanche.

J'ai rincé deux fois à l'eau très chaude et au liquide vaisselle (la première fois) le réservoir avant d'y verser 5 litres (4 neufs, 1 usagé) de vinaigre blanc chauffé à 46..47°C (1 litre au micro-ondes 850 W pour 3 minutes). J'ai bouché le réservoir avec un embout conique de cartouche silicone. J'ai laissé agir 12 heures en mettant le réservoir tantôt à l'horizontale, tantôt à la verticale.

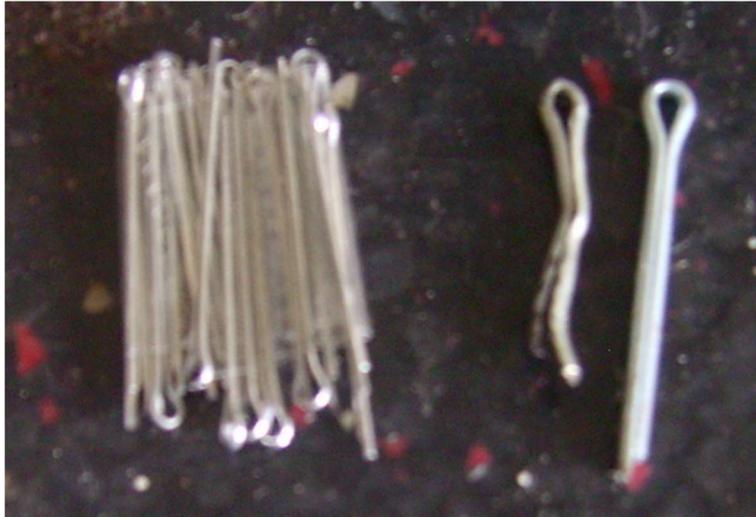
La vieille et une autre plus longue, « au mieux » dans mon lot. (photo floue, désolé)

J'ai aussi remplacé la goupille fendue qui assure la fixation du bras d'ancrage au flasque du tambour de frein AR.

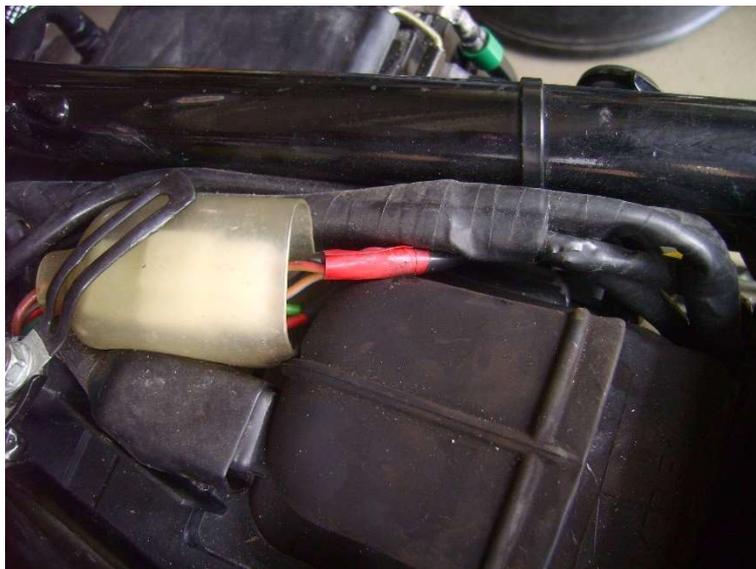
J'ai remonté les deux selles en lubrifiant à la graisse cuivrée les vis de fixations. A ce moment, j'ai vu sous la selle un ruban adhésif rouge d'électricien qui ne me semble pas d'origine. Rien ne semble endommagé pourtant.

C'est quoi ce bin's ?!

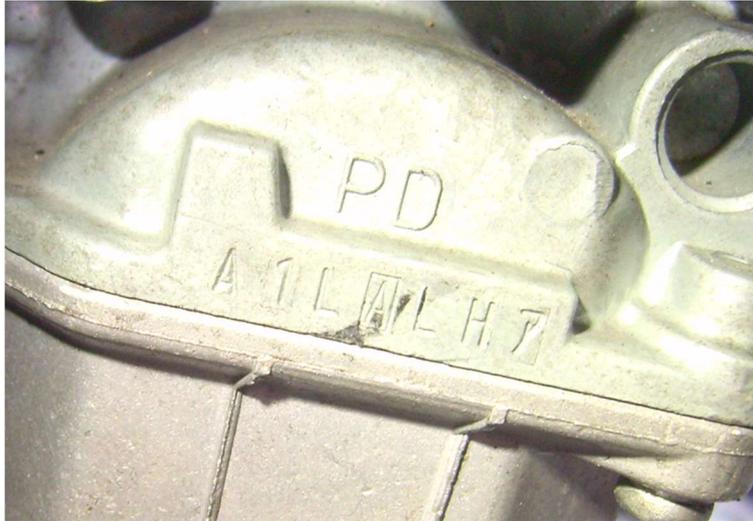
PD A1LALH7...

Un PDA1L. n'est pas un PDA1C ou un PDA1P ! Va savoir si le tableau de la RMT correspond bien ? Quel bordel ! A qui se fier madame Chombier ? La fiche technique Honda avec les microfiches indique PDA1C/PDA1H... Il y a un H dans le numéro du mien, est-ce alors un PDA1H ?

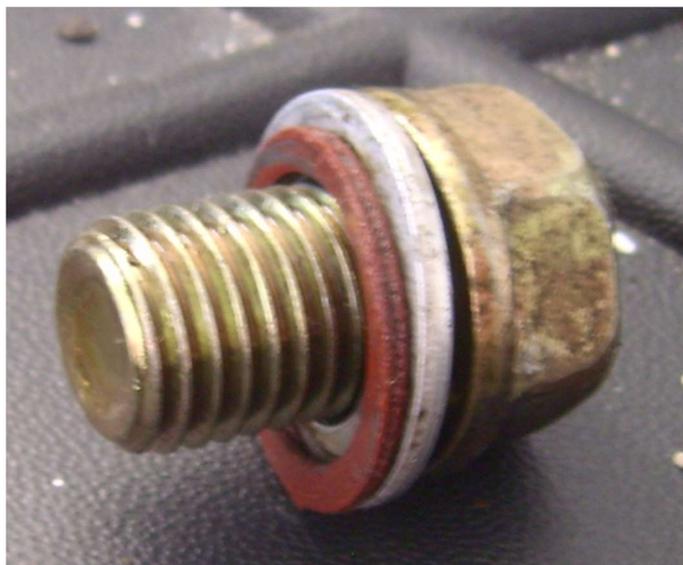
Concernant le bouchon de vidange c'est du M12 avec un pas de 1,5 mm. Le prédécesseur a laissé un joint en alu très déformé (sans doute celui d'origine), il est bien large et fait 12 X 21 X 1,5 [mm]) doublé d'un second joint... De 14 mm !... En fibre ! C'est un joint de plomberie pour eau froide !

Je gueule, je gueule, mais c'était étanche, sans rien abimer. Pas mal en fait...

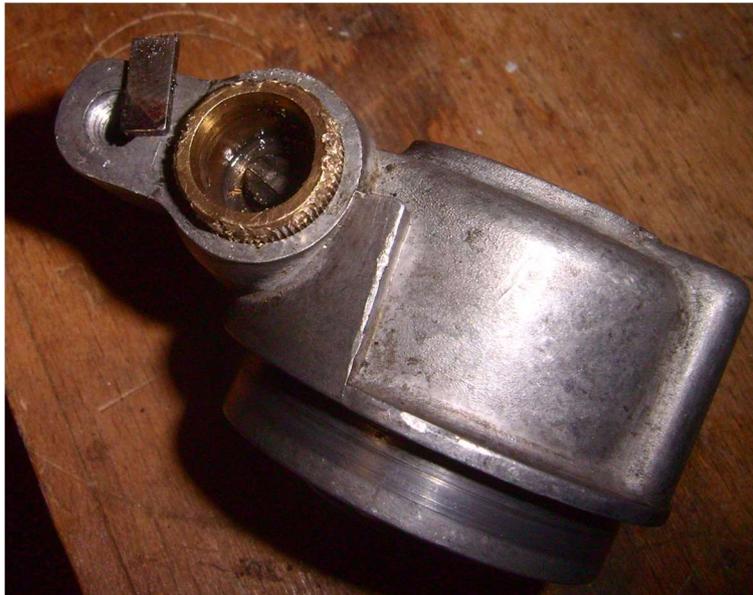
En revenant le compteur ne marchait plus. La vis de fixation du câble côté roue était partiellement dévissée. Evidemment, quel idiot je fais ! Sans la tension qu'oppose la pièce serrée (rappelez-vous je l'ai fissuré) rien ne « coince » la vis. Bon il suffit de tout remettre en place... Non ! La « prise de force » sortant de la prise à la roue est cassée. Je suppose que c'est le retrait partiel du câble qui lui a causé des chocs ou des à-coups et la pièce n'a pas résisté. Nous voilà coincé à 4934, 2 km alors qu'il a dû en faire 50 à 60.

[photo du futur proche] j'ai déjà attaqué l'insert en laiton.

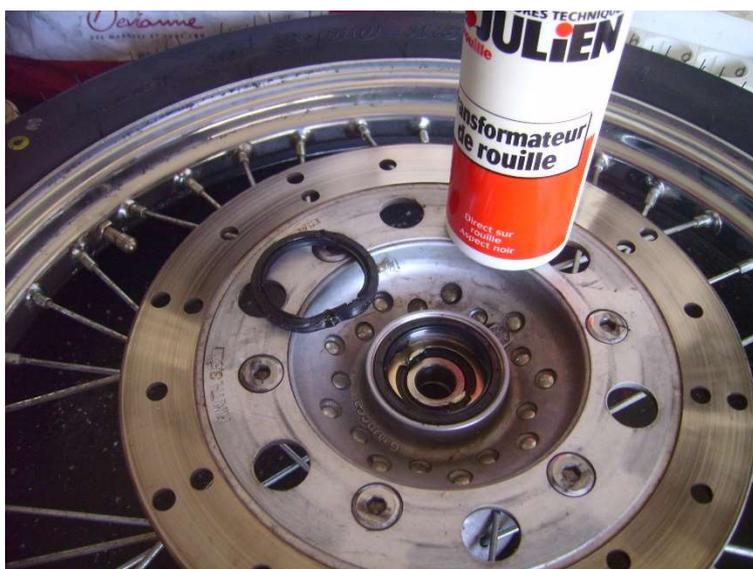
Mon outil de montage était un simple flacon d'un peu moins de 50 mm de diamètre.
Le vieux joint montre où et comment j'ai tapé dessus.

Plus tard j'ai déposé la roue AV. Le vieux joint spy colle horriblement et j'ai pu le déposer en tapant radialement et en biais vers l'intérieur avec un chasse improvisé. J'ai reposé le nouveau à la main en m'aidant d'un cylindre adéquat.

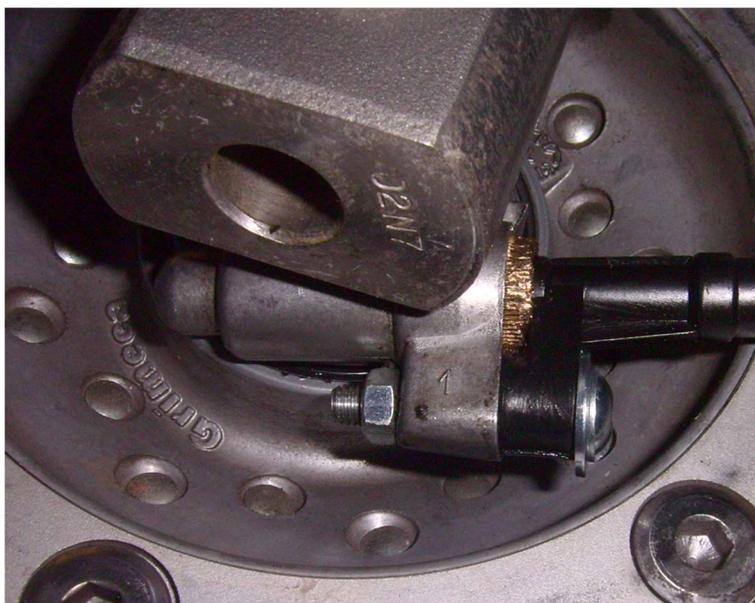
Vis hexacave M5-30 à tête sphérique, rondelle large M5 et contre écrou.

Entre temps mon frère m'a écrit qu'il avait envie d'avaloir les bornes, alors que le temps se gâte. En attendant, j'ai remonté la vieille prise de compteur avec la roue, sans rien serré au couple, mes clés étant de retour chez mes parents. J'ai fait un montage avec un contre écrou sur une vis de fixation plus longue qui plaque bien la pièce en plastique malgré sa fissure. Le contre écrou empêche le desserrage de la vis.

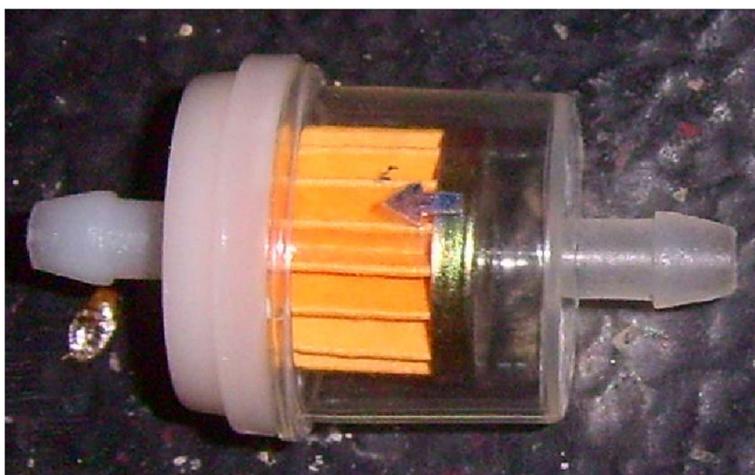
Quant au petit filtre dont j’espère qu’il ne sera pas trop restrictif, j’ai pris quelques mesures. Vendu pour un 6 mm, c’est plutôt un 1/4” (soit 6.35 mm). Jugez-en

Entrée [mm] : D 6,35 - Dmax 7,63 - d 3,90 - L 12,45

Sortie [mm] : D 6,31 - Dmax 7,61 - d 3,91 - L 12,34

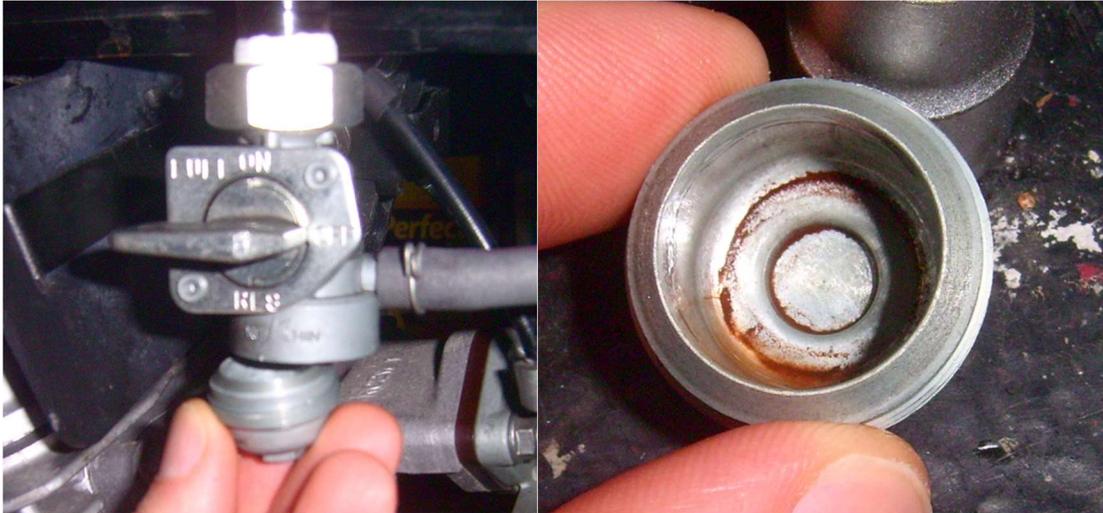
J'ai dévissé le bol de décantation (clé de 10 mm) sous le robinet d'essence. Il est venu très facilement. Le joint torique est légèrement déformé en cône (comme la forme complémentaire du bord chanfreiné du bol). Je l'ai mesuré : diamètre 18 mm, hauteur du tore 2,28 mm, largeur du tore 2,31 mm. Les recherches en ligne annoncent 18,6 X 2,4 [mm]. Le bol contient de la rouille en poudre ultrafine. Nettoyage et remontage. Serrage à la main pour retrouver en gros la position d'origine (à noter avant démontage !)

Un bol dont le design astucieux assure une efficace filtration par gravité : impressionnant !

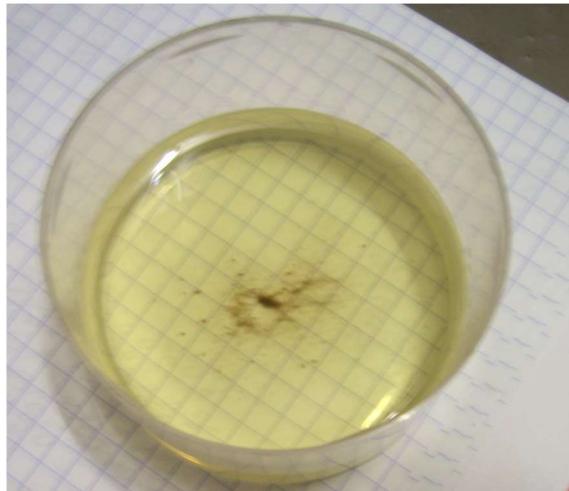
Ensuite j'ai vidangé la cuve du carburateur. La vis de vidange étant un peu abîmée, j'en déduis que ce n'est pas la première fois que cette opération a été effectuée. La même poudre rouge ultrafine en est sortie.

Il semble évident que la rouille en poudre ultra fine a pollué le carburateur au fil des années.

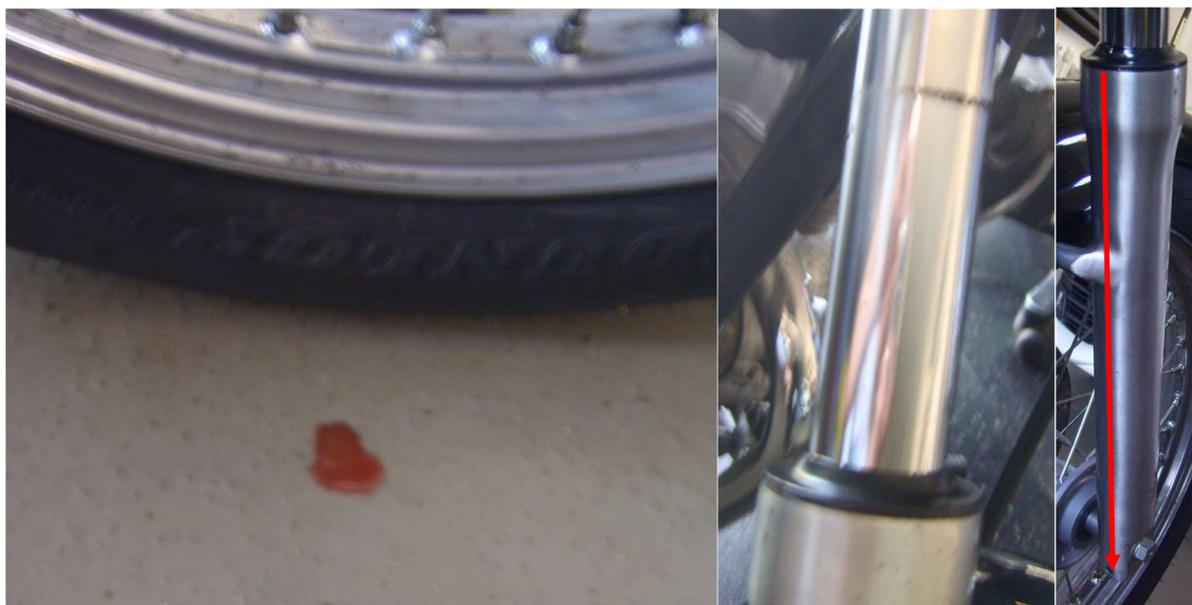
Le totalisateur partiel indique 233,1 km. Je crois que mon frère cherche à faire fonctionner la réserve pour apprendre à la connaître. Il y a à nouveau de l'huile ATF rouge au pied du tube de fourche droit. Cette fois je vois bien que la source part de sous le pare-poussière droit, s'écoule le long du fourreau et tombe goutte à goutte depuis le point le plus bas.

Mon frère va passer prendre la bécane. J'ai essuyé les traces d'huile ATF et j'ai ouvert le pare-poussière : toute la cavité entre joint et pare-poussière est pleine d'huile. J'ai tout absorbé et j'ai remis le pare-poussière.

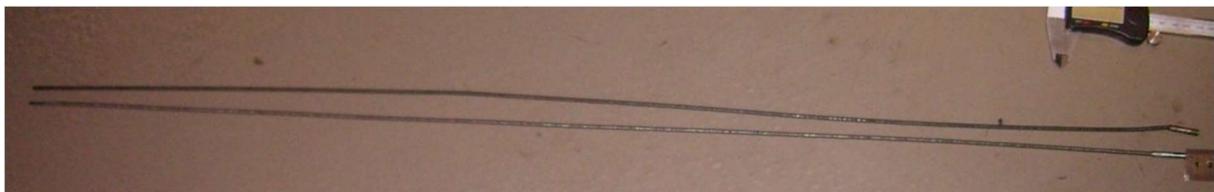
J'ai déposé le câble du compteur. La prise du compteur est intacte. Ouf ! J'ai sorti des archives le câble du compteur d'origine.

En haut le câble d'origine (notez le pli à la fourchette à droite)

L'ensemble câble et gaine en pièce de rechange adaptable est donné dans son descriptif pour 93 cm. Celui d'origine (44830-KR3-000, anciennement 44830-KEB-621 selon les microfiches, KEB-620 sur le mien) faisait environ 94 cm en comparaison.
