51100 Faisceau de câbles

51110 Usure par frottement

51112 Faisceau latéral avant gauche

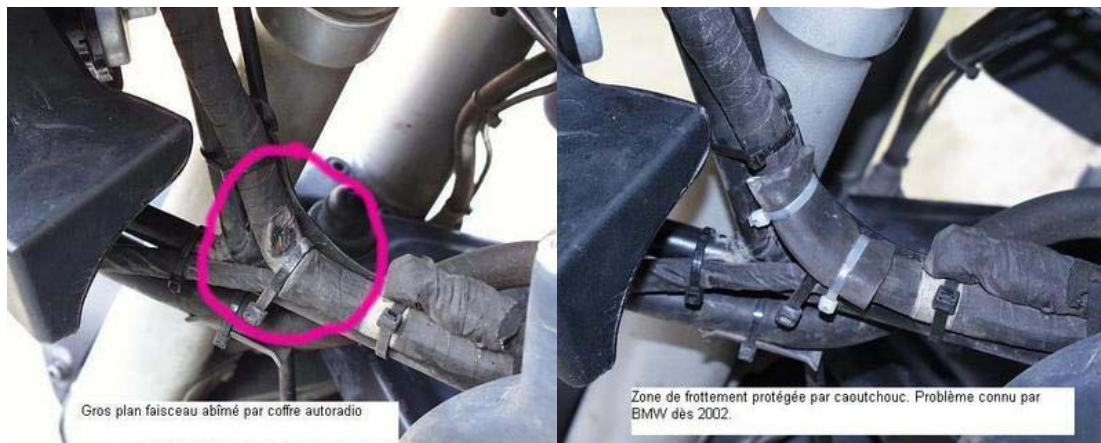
Ce risque de panne, apparemment connu par BMW depuis 2002, a été révélé par Grigny Philippe dit l'AB, membre concis et très productif la liste des @RTistes. Les photos sont de lui également. La boîte vide-poches qui contient selon les options également la moto-radio frotte avec un de ses angles inférieurs contre un faisceau de diamètre respectable. Philippe a recouvert la partie endommagée par un manchon en caoutchouc maintenu par deux colliers en plastique.
